**PI 1839**

# PRODUCT INFORMATION

## ZESTAW NAPRAWCZY DO KOLEKTORA DOLOTOWEGO MERCEDES-BENZ M272

**CZY TO PROWIZORYCZNE ROZWIĄZANIE JEST GODNE POLECENIA?**

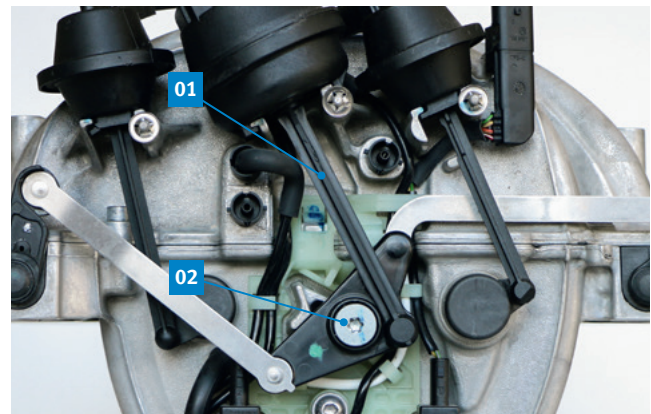
Mechanizm sterujący

W przypadku tego przełączanego kolektora dolotowego do silników Mercedes-Benz M272 w niekorzystnych warunkach może wystąpić porowatość tworzywa sztucznego, z którego wykonany jest mechanizm sterujący. Z różnych rynków dotarły do nas informacje o zestawach naprawczych do tych przełączanych kolektorów dolotowych.

- W przypadku tego prowizorycznego rozwiązania konieczne jest dokładne skrócenie na wymiar drążka (01) puszkci ciśnieniowej. Inaczej dojdzie do rozregulowania mechanizmu przestawiania klap, a pojazd będzie tracił moc i generował komunikaty o błędach.

- Połączenie klejowe pomiędzy złączką z przystawką a drążkiem (01) może ulec zniszczeniu, powodując te same następstwa.
- Śruba centralna (02) jest samogwintująca. Po jej odkręceniu nie zapewnia ona już pewnego połączenia.

### Z TYCH POWODÓW ODRADZAMY STOSOWANIE TEGO ZESTAWU NAPRAWCZEGO.

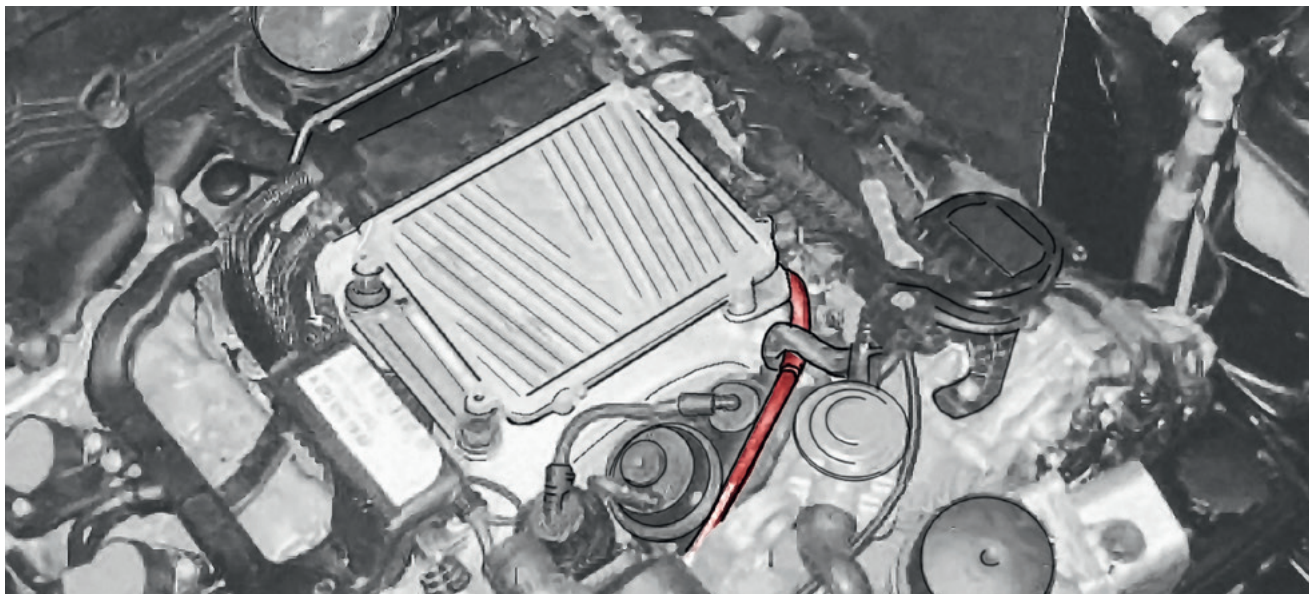
Komora silnika W211 z przewodem układu odpowietrzania (zaznaczonym)

Przyczyną uszkodzenia nie jest kolektor dolotowy, lecz nieszczelny przewód układu odpowietrzania silnika. Przewód układu odpowietrzania silnika jest ułożony wzdłuż kolektora dolotowego nad mechanizmem sterującym. Oryginalny przewód układu odpowietrzania silnika może się rozszczelnąć wskutek starzenia materiału i obciążeń. Jeżeli olej zacznie z niego wyciekać i kapać na mechanizm drążkowy, może to spowodować porowatość i pęknięcie materiału mechanizmu sterującego.

- W razie stwierdzenia wycieku oleju przewód z tworzywa sztucznego należy niezwłocznie zastąpić aluminiowym.
- Jeżeli mechanizm sterujący jest już uszkodzony, należy wymienić kolektor dolotowy.

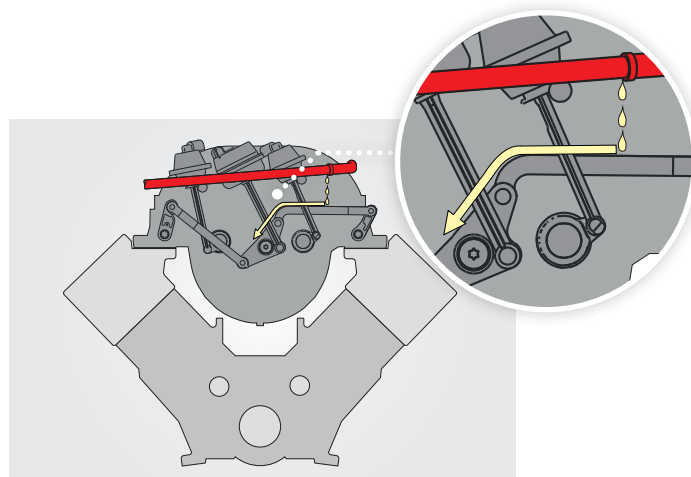
Przyczyna uszkodzenia: olej wyciekający z przewodu układu odpowietrzania silnika (zaznaczonego) uszkadza mechanizm sterujący

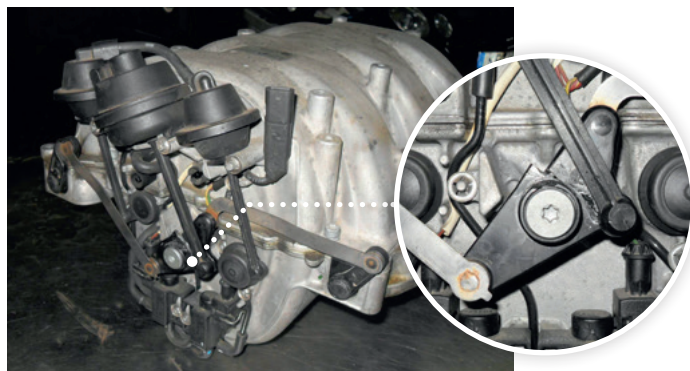
- Brak mocy
- Niedziałające klapy
- Pęknięcie mechanizmu sterującego
- Świeci lampka kontrolna błędu

Typowe objawy uszkodzenia: pęknięcie mechanizmu sterującego
