**SI 0078**  
Uniquement pour professionnels !  
1/2

# SERVICE INFORMATION

## DOMMAGES SUR LA POMPE À VIDE SUITE À UNE MAUVAISE AFFECTATION

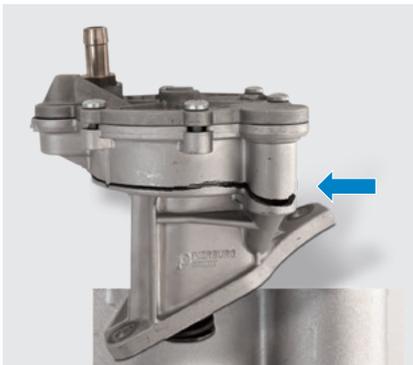
Le montage d'une mauvaise pompe entraîne une rupture du boîtier de pompe (voir Fig. 1) lors du premier démarrage du moteur qui suit l'installation, voire la rupture de l'arbre à cames, donc un endommagement grave et coûteux du moteur.

Fig. 1 : Rupture du boîtier de pompe

**Afin de prévenir tout dommage, vérifier impérativement le numéro du châssis, la date d'immatriculation et/ou la référence de l'ancienne pompe !**

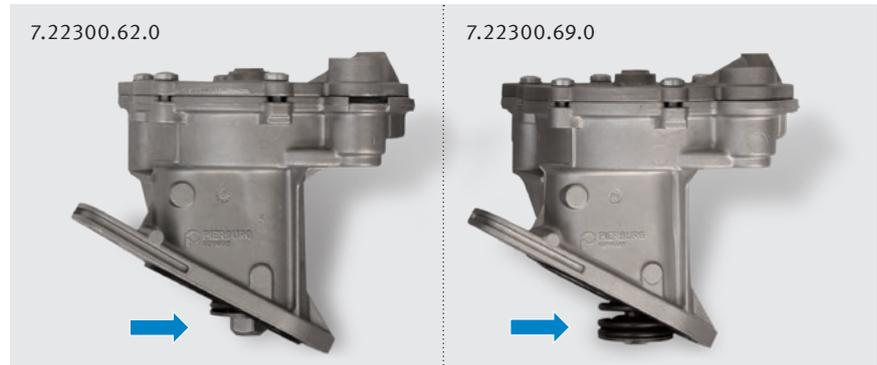
Fig. 2 : Comparaison des pompes à vide

Véhicule : VW Transporter LT, T4 (plateau, bus, fourgonnette, California), identifiant moteur : AAB		
N° Pierburg	7.22300.62.0	7.22300.69.0
Remplace	7.22300.12.0	7.22300.19.0
Année de construction	jusqu'à 5/1994	à partir de 5/1994
<b>Numéro du châssis</b>	<b>jusqu'à 70-R-180 000</b>	<b>à partir de 70-R-180 001</b>
Référence VW	075 145 100 ; 075 145 101 ; 075 145 101 A	074 145 100 A
N° de culasse VW	074 103 351 A	074 103 351 D
N° de culasse Motorservice	50 003 101	50 003 113
Surface du couvre-culasse	11 alésages ; Ø 5 mm	sans alésages
Numéro de poussoir Pierburg	3.52124.06.0	3.52124.05.0
Numéro de poussoir VW	075 145 307	074 145 307 B
Longueur de poussoir	71,0 mm	67,5 mm

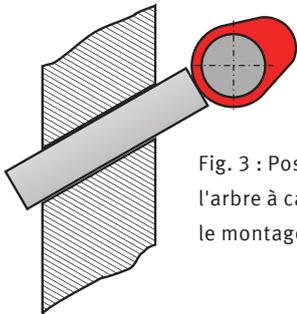
Fig. 3 : Position de l'arbre à cames pour le montage

Pendant le montage, la came sur l'arbre à cames d'entraînement de la pompe à vide doit se trouver du côté opposé du poussoir intermédiaire (voir Fig. 3) afin de monter la pompe avec seulement une faible précontrainte (interstice de 2 mm maximum) :

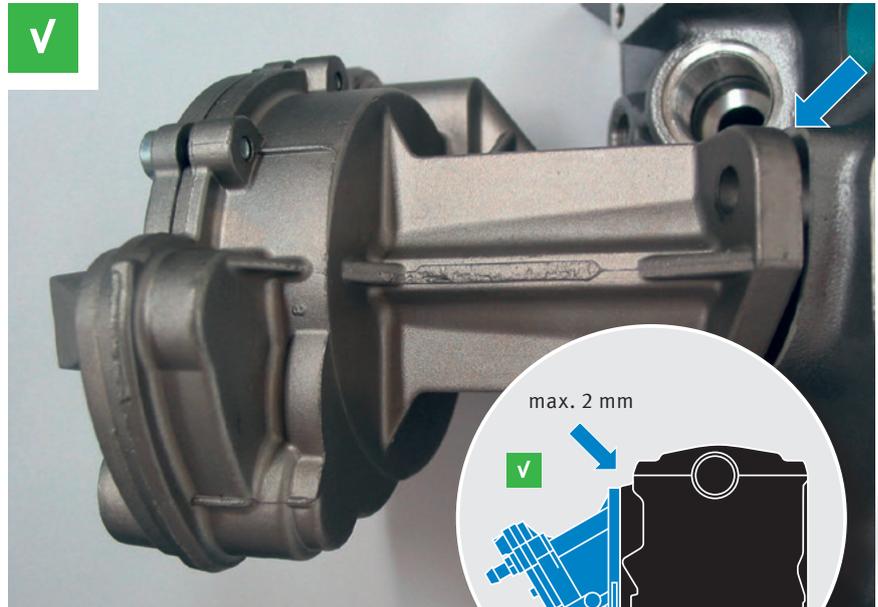
Fig. 4 : Montage en cas de bonne affectation

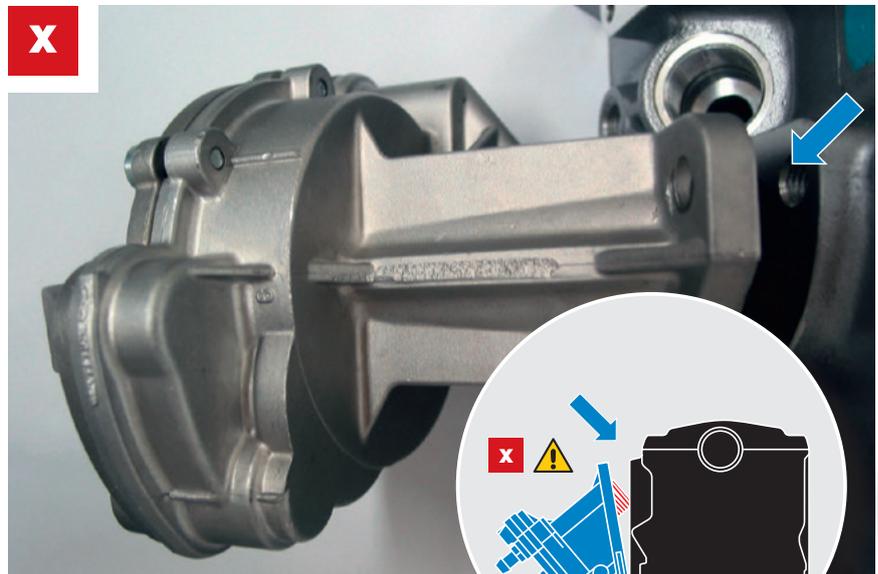
S'il n'est pas possible de pousser la pompe à vide contre la bride sans employer une force importante (interstice de 5 mm environ) bien que la came se trouve du côté opposé du poussoir intermédiaire, l'affectation est très vraisemblablement fautive.

Fig. 5 : Un montage correct est impossible en cas de mauvaise affectation

**Vérifier impérativement le numéro du châssis, la date d'immatriculation et/ou la référence de l'ancienne pompe !**  
**Ne jamais tenter de résoudre ce problème en modifiant le poussoir intermédiaire (par exemple par meulage) !**
