Danos na bomba de vácuo devido a atribuição errada

| Veículo | Produto: bomba de vácuo | |
| VW Transporter LT, T4 (plataforma, autocarro, caixa, Califórnia) Letra de identificação do motor: AAB | 7.22300.62.0 7.22300.69.0 | 075 145 100 ; 075 145 101; 075 145 101 A 074 145 100 A |

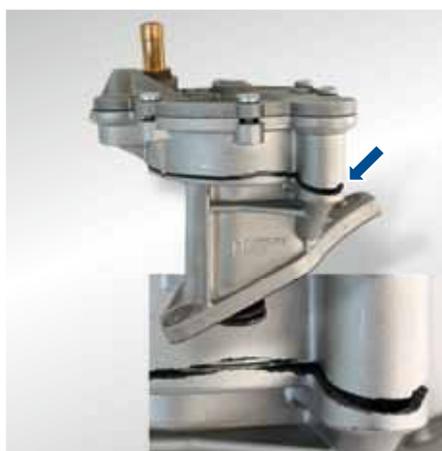
Devido a uma alteração nas cabeças do motor, no motor VW T4 com as letras de identificação AAB é frequente haver uma atribuição errada da bomba de vácuo.

! A montagem de uma bomba errada leva “imediatamente”, quando do primeiro arranque do motor depois da montagem, a uma quebra da caixa da bomba (ver fig. 1) ou até mesmo da árvore de cames e, desta forma, a danos no motor difíceis e caros.

Fig. 1: Quebra na caixa da bomba

Para impedir danos, é necessária uma verificação precisa dos dados do veículo. Recomendamos que se verifique sempre a atribuição através do número do chassis! Indicações de montagem: ver parte de trás

- **Número do chassis,**
- **data de atribuição e/ou**
- **Verificar a referência da bomba antiga!**

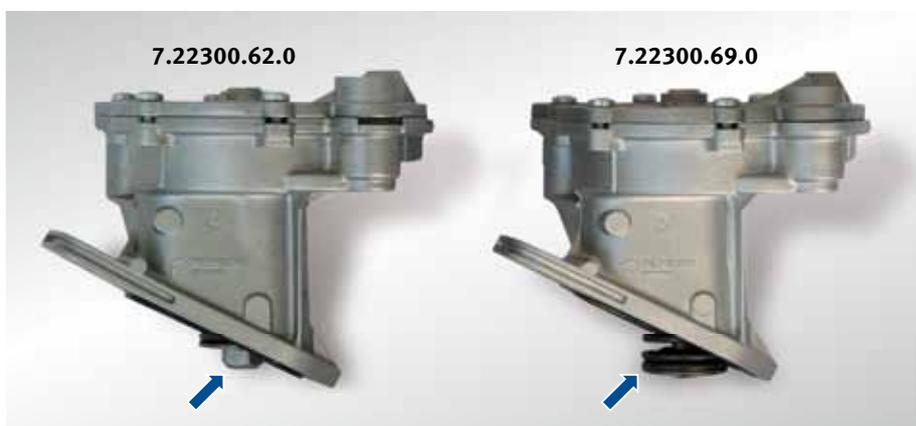
Fig. 2: As bombas de vácuo em comparação

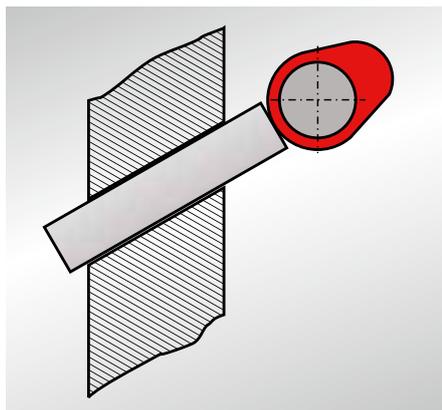
Fig. 3: Posição da árvore de cames para a montagem

Durante a montagem, o ressalto na árvore de cames para o accionamento da bomba de vácuo, tem de ficar do lado oposto do tucho intermédio (ver fig. 3) para que a bomba seja montada com a pré-tensão mínima (máx. 2 mm de folga):

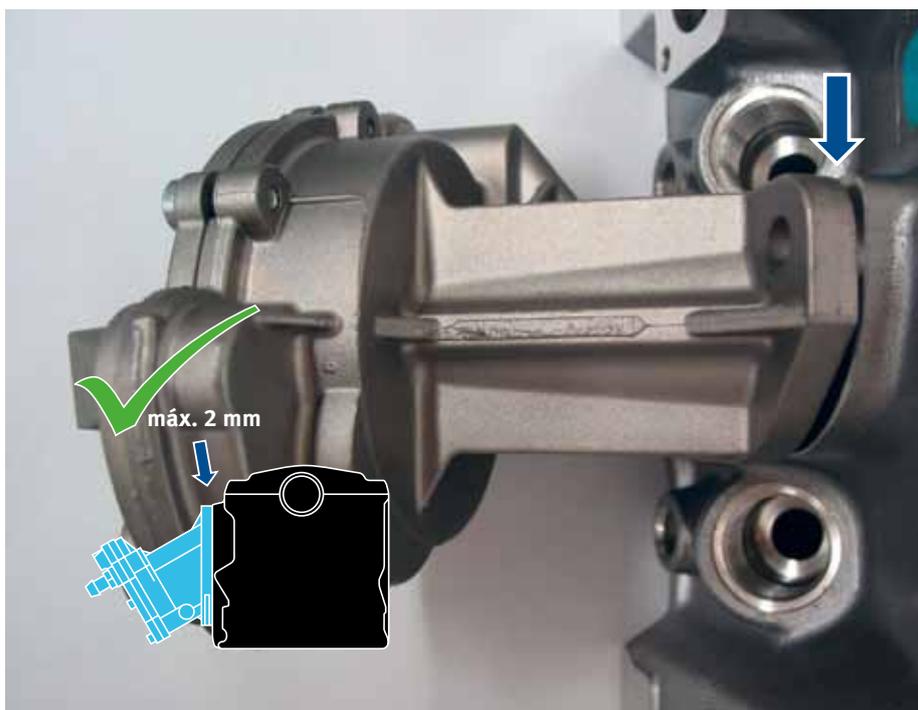
Fig. 4: Montagem pela ordem correcta

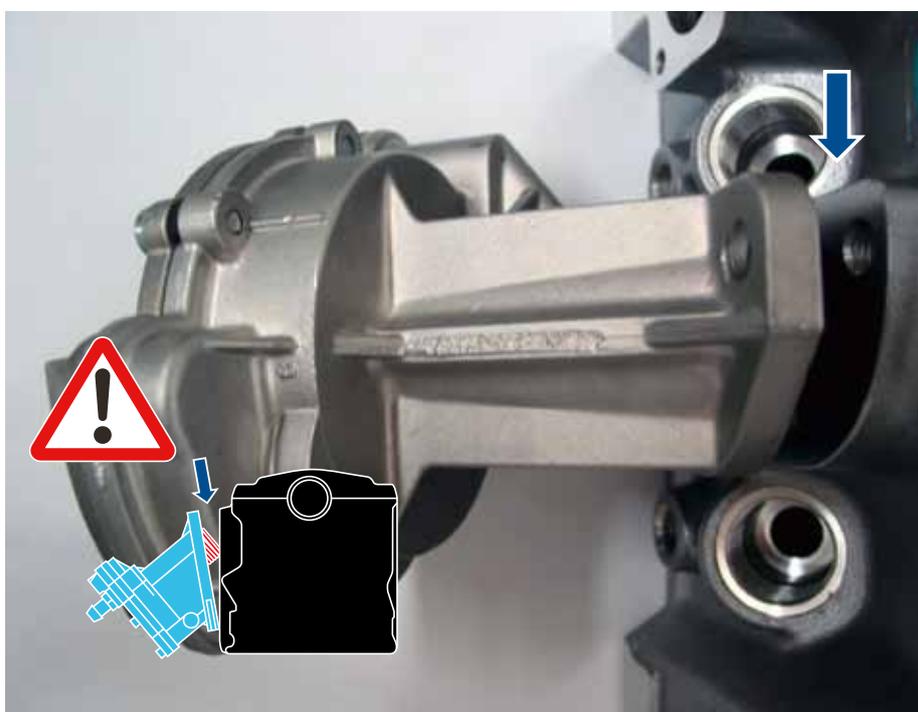
Se for possível exercer pressão sobre o flange da bomba de vácuo sem grande esforço (aprox. 5 mm de folga) apesar de o ressalto se encontrar do lado oposto do tucho intermédio, é praticamente certo que há uma atribuição errada.

Fig. 5: Com a atribuição errada, não é possível uma montagem correcta

- Número do chassis,
- data de atribuição e/ou
- Verificar a referência da bomba antiga!

- Nunca tente resolver este problema alterando o tucho intermédio (p. ex. rectificando)!
