Elektrický ventil AGR (Opel/Vauxhall)

Zalepení/karbonizace na ventilech

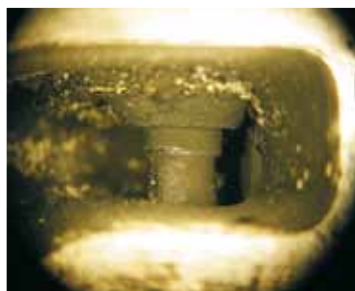
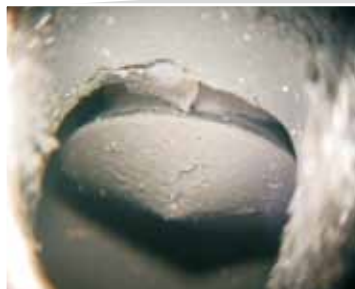
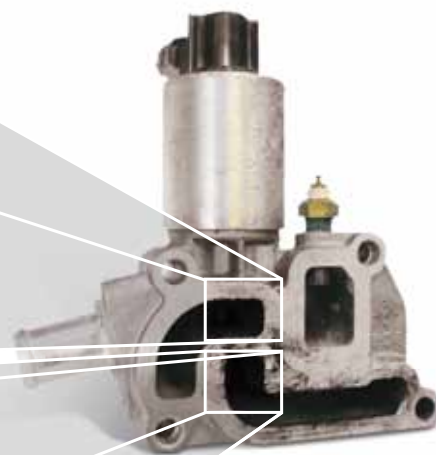
Při servisní kontrole je stanovena diagnóza „Nesprávná funkce ventilu AGR“. Zabudované elektrické ventily AGR jsou na talíři nebo sedle ventilu v důsledku zaolejovaných usazenin zalepeny/zkarbonovány.

- průřez otevřeného ventilu AGR je zmenšen.
- Ventil se neotvírá nebo nezavírá úplně.

Příčiny těchto karbonizací nespočívají ve ventilu AGR.

U zde jmenovaných ventilů AGR jsou častou příčinou poruch usazeniny na talíři ventilu nebo na sedle ventilu. Ventil AGR musí být zkontrolován a popř. vyměněn.

V mnoha případech může aktualizace softwaru řídicího systému vyřešit problémy s nadměrnou karbonizací.

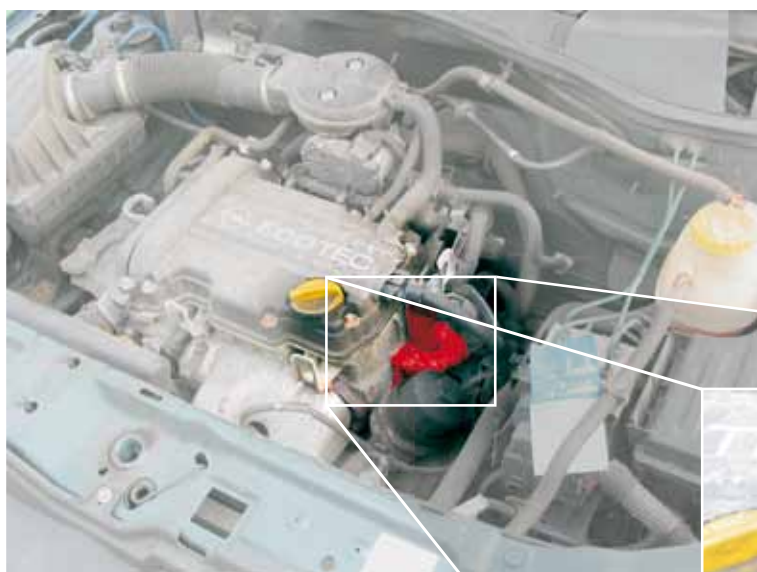
Elektrický ventil AGR u Opel Corsa (zvýrazněno)
