Adhesiones en las válvulas

Vehículo	Producto	Válvula eléctrica de recirculatión de los gases de escape
	N° PIERBURG	Recambio para
Diferentes vehículos con motores 1.5 2.5 dCi/DTi/TDi/TD/CDTi 16V Para la colocación y la sustitución, véanse los catálogos, el CD TecDoc y/o los sistemas basados en datos TecDoc.	7.22818.59.0	7.22818.06.0/ .17.0/ .29.0/ .32.0/ .34.0/ .39.0/ .41.0/ .51.0
	7.22818.57.0	7.22818.02.0/ .23.0/ .30.0/ .37.0/ .38.0/ .43.0
	7.22818.58.0	7.22818.01.0/ .03.0/ .16.0/ .26.0/ .45.0/ .49.0/ .50.0
	7.22818.62.0	7.22818.18.0/ .33.0/ .36.0/ .42.0/ .53.0/ .55.0/ .61.0
	7.22818.63.0	7.22818.35.0

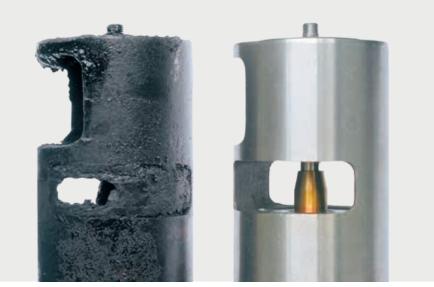
Con motivo de verificaciones en el taller se constata como diagnóstico "Función errónea de la válvula EGR". Las válvulas eléctricas de recirculación de los gases de escape (EGR) montadas están pegadas por efecto de sedimentos aceitosos.

- La válvula maniobra con dificultad.
- La válvula está pegada y no abre.
- La sección transversal de apertura está reducida consecuencia de los sedimentos.
- La válvula no cierra completamente.

Válvula EGR pegada y nueva

En el caso de las válvulas EGR aquí relacionadas, las causas más frecuentes de las anomalías son sedimentos en el platillo o en el asiento de válvula. La válvula EGR debe verificarse y recambiarse si fuese necesario

Desaconsejamos una limpieza de la válvula EGR ya que la misma podría con ello deteriorarse.

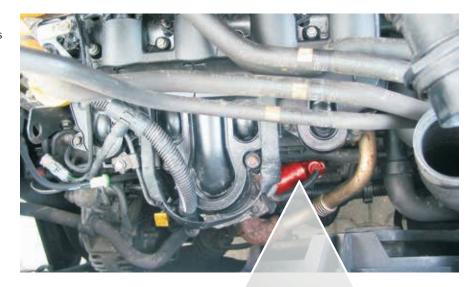
Sedimentos inusualmente intensos pueden tener varias causas:

- Aire de aspiración o de carga intensamente aceitado
- Combustión deficiente, sucia
- Fallo en la gestión del motor
- Versión errónea de software de la unidad de mando del motor
- Frecuente servicio a breves recorridos (en particular, durante la época fría del año, generación de emulsión aceiteagua que llega a la purga del motor)

- Anomalías en la purga del cárter del cigüeñal (p. ej., segregador de aceite, válvula de purga del motor)
- Incrementada expulsión de gases Blow-by 1 debida a elevado desgaste en pistones y cilindros
- Anomalías en el turbo-cargador (p. ej., cojinetes desgastados, líneas de retorno de aceite atoradas)
- Exceso de los intervalos de mantenimiento (cambio deficiente de aceite y del filtro de aceite)
- Empleo de calidades de aceite de motor inapropiadas para la finalidad de aplicación
- Nivel de aceite del motor muy alto
- Juntas, respect., guías de vástagos de válvula desgastadas y, por ello, incrementado paso de aceite al canal de aspiración.
