Supape EGR electrice (de exemplu, Renault, Opel)

Impurități lipite pe supape

SERVICE
INFORMATION

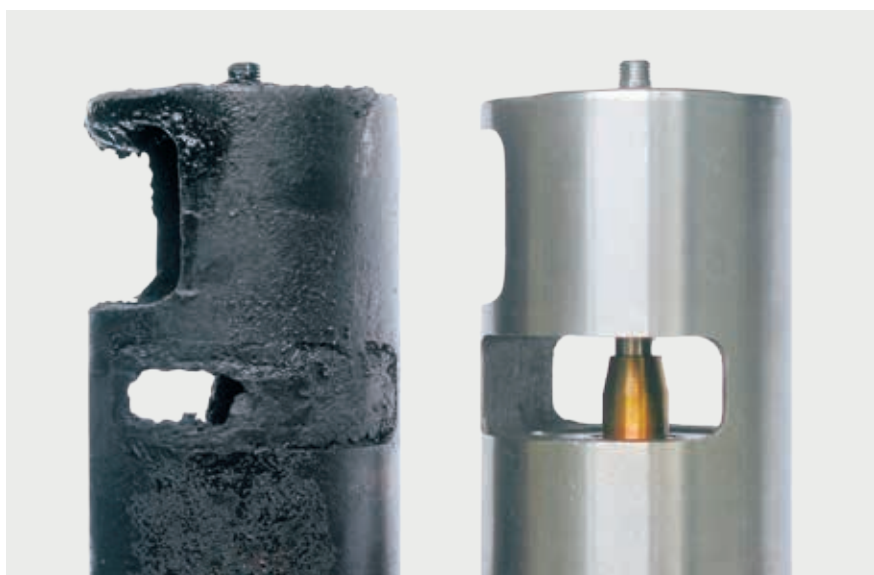
La verificările efectuate în atelierul de service, la diagnoză se constată „Disfuncționalitate supapă EGR“. Supapele EGR electrice, care sunt integrate sunt blocate din cauza depunerilor uleioase.

- Supapă funcționează cu dificultate.
- Supapă este blocată și nu se deschide.
- Secțiunea transversală a deschiderii este redusă din cauza depunerilor.
- Supapa nu se închide complet.

Supapă EGR blocată și în stare nouă

Supapa EGR trebuie verificată și dacă este cazul, trebuie înlocuită.

Nu vă recomandăm să curățați supapa EGR deoarece supapa s-ar putea deteriora în acest caz.
