**SI 0090**  
Nur für Fachpersonal!  
1/1

# SERVICE INFORMATION

## ELEKTRISCHE AGR-VENTILE

ANPASSUNG AN DAS MOTORSTEUERGERÄT ERFORDERLICH

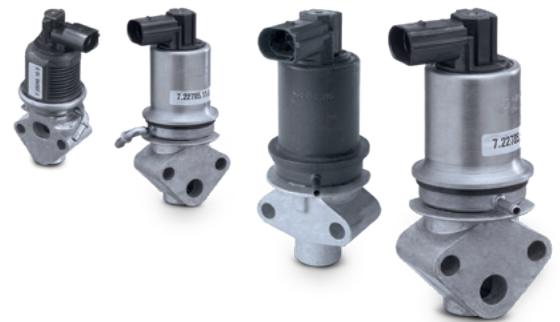
Nach dem Einbau eines neuen elektrischen AGR-Ventils kann es zu folgenden Reklamationen kommen:

- Neuteil ohne Funktion
- Neuteil wird nicht vom Motorsteuergerät erkannt

Verschiedene elektrische AGR-Ventile

Das elektrische AGR-Ventil ist hierbei in der Regel nicht defekt!

**Das elektrische AGR-Ventil muss hierzu an das Motorsteuergerät angepasst werden!**

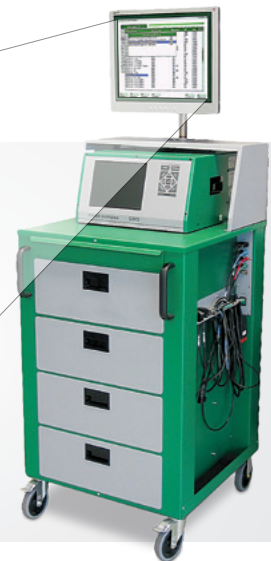
Bildschirmmaske zum Anpassen des AGR-Ventils (z. B. Gutmann Motortester)

Dies geschieht über einen speziellen Programmpunkt des Motortesters (z. B. „Grundeinstellung“). Nähere Hinweise hierzu finden Sie in der Bedienungsanleitung Ihres Motortesters.
