## SERVICE INFO – LuK 0034

# Informații privind diagnosticarea zgomotelor metalice care se produc la oprirea motorului

Producători: Fiat, Opel, Saab, Suzuki, Vauxhall

Nr. identificare piesă DMF: 415 0241 10

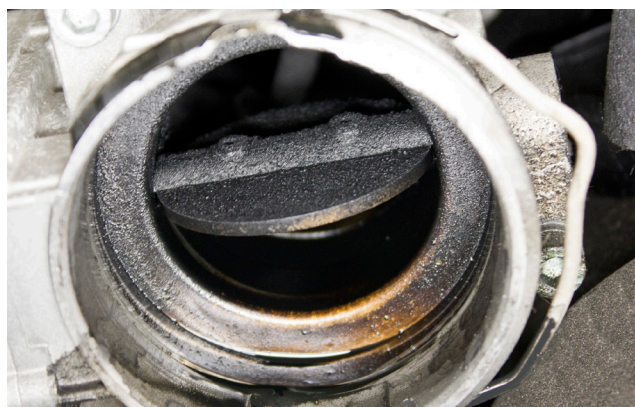
Fig. 1: Orice impurități găsite în carcasa clapetei de accelerație trebuie înlăturate

La oprirea motorului din vehiculele menționate mai sus, este posibil să constatați că se produc zgomote în cutia de viteze și volantul cu masă dublă.

O cauză obișnuită a acestor zgomote o reprezintă o defecțiune a clapetei de accelerație la orificiul de intrare. Această defecțiune poate duce la o scădere inegală a presiunii în cilindri, care, la rândul ei, determină o mișcare neuniformă de rotație a arborelui cotit. Vibrațiile torsionale rezultate se transmit cutiei de viteze, fără a exista practic nici un efect de amortizare, aceasta fiind cauza producerii zgomotelor metalice.

În majoritatea cazurilor, se crede în mod greșit că aceste zgomote se produc din cauza volantului cu masă dublă (DMF); deseori se întâmplă ca înlocuirea DMF să nu ducă la eliminarea zgomotelor.

- Citiți memoria erorilor unității de control al motorului și remediați orice defecte.
- Faceți un control vizual și o verificare funcțională a clapetei de accelerație (care trebuie să se închidă complet când se oprește motorul).
- Îndepărtați orice depuneri de funingine din zona de lucru a clapetei de accelerație.

Dacă și în continuare se mai produc zgomote metalice la oprirea motorului, în ciuda funcționării corecte a clapetei de accelerație, decizia de înlocuire a volantului cu masă dublă (DMF) se va lua numai după o examinare amănunțită.
