SERVICE INFO – LuK 0035

Monteringsvejledning LuK RepSet® 618 3003 00

Modeller:

Citroën:	AX, Saxo, Xsara
Peugeot:	106 II, 205 II, 206, 206+, 306
Modelår:	1986-
Motorer:	TU###

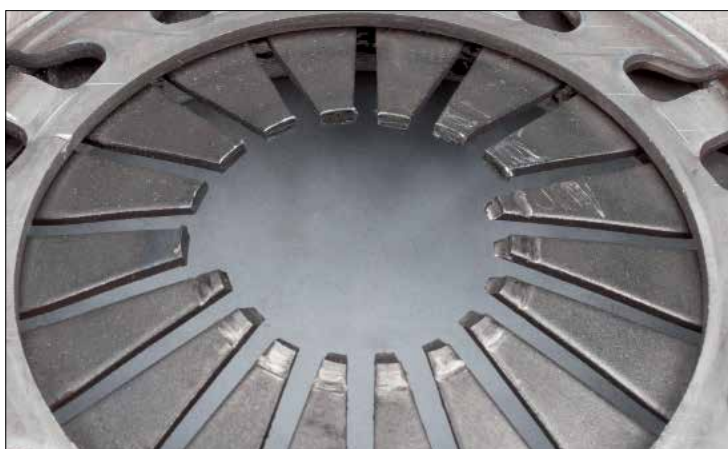
Figur 1: Fejlbehæftet membranfjeder forårsaget af manglende forbelastning

På grund af ukorrekt indstilling eller mekanisk fejl i koblingens aktiveringssystem, nås den nødvendige forbelastning ikke altid, hvilket forårsager en forskel i hastigheden mellem koblingens udrykkerleje og koblingen. Den deraf følgende friktion forårsager materialeslid på membranfjederen. Det betyder, at enkelte spidser på membranfjederen kan brække af og resultere i, at koblingen svigter.

Lignende beskadigelse kan også forårsages af dårlig justering af lejet pga. manglende eller beskadigede gearkassetapper, slidte bæreakselbøsninger eller beskadiget/bøjet udrykkergaffel.

Derfor skal hele koblingsaktiveringen kontrolleres for slid og indstilles iht. køretøjsproducentens vejledning, når koblingen udskiftes.
