## SERVICE INFO – LuK 0035

# Monteringsanvisningar för LuK RepSet® 618 3003 00

Citroën:	AX, Saxo, Xsara
Peugeot:	106 II, 205 II, 206, 206+, 306
Tillverkningsår:	1986-
Motorer:	TU###

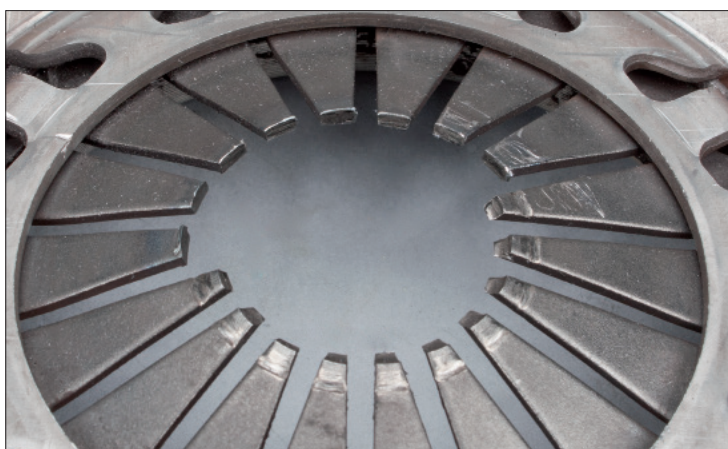
Bild 1: Skadad tallriksfjäder som följd av felaktig förspänning

Som följd av felaktigt inställd, eller vid mekaniska skador hos kopplingens styrning, erhålls inte den nödvändiga förspänningen och skillnad i varvtal mellan kopplingens urtrampningslager och kopplingen uppstår. Den därvid uppstående friktionen orsakar utnötning av materialet hos tallriksfjädrarna. Som följd av detta kan enskilda toppar hos tallriksfjädrarna brytas, vilket kan förorsaka bortfall i kopplingsfunktionen.

Vid byte av kopplingen måste man därför alltid utföra en fullständig kontroll av kopplingens manövrering med avseende på förslitning och inställning av manövreringen, i enlighet med tillverkarens krav.
