## SERVICE INFO – LuK 0060

# Rozbieżności w położeniu końcówek sprężyny talerzowej

Producenci: PSA/Peugeot, Citroën

LuK RepSet: 623 3325 00  
623 3325 09  
623 3325 33  
601 0021 00

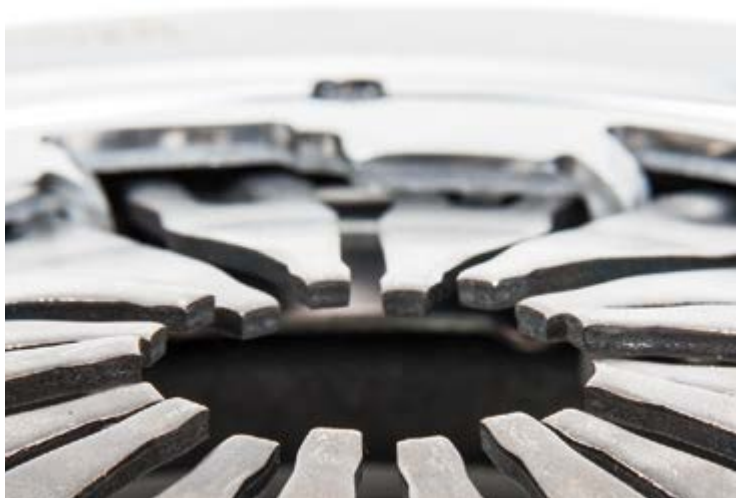
Foto 1: Różnice wysokości końcówek sprężyny talerzowej w niezamontowanym docisku

W dociskach wchodzących w skład ww. zestawów LuK RepSet, występują różnice położenia końcówek sprężyny talerzowej (Foto 1). Taki stan nie wskazuje na wadę techniczną docisku.

Po zamontowaniu docisku zachodzi zmiana podparcia sprężyny talerzowej, której końcówki wyrównują swoją pozycję, tworząc właściwą powierzchnię styku.

Wszystkie części zestawu LuK RepSet w końcowym etapie produkcji poddawane są 100 % kontroli, weryfikującej ich parametry techniczne i dopuszczającej bez ograniczeń do montażu w wymienionych w katalogu pojazdach.
