LuK INFORMAZIONE TECNICA

Messaggio di errore: slittamento della frizione

Produttore: Mercedes Benz

Modello: Actros

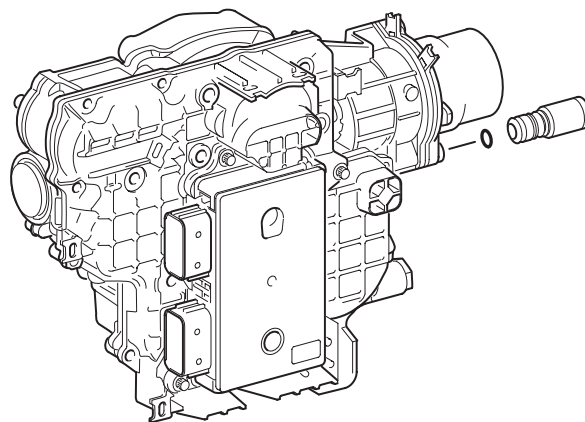
Figura 1: la valvola di sfiato deve essere rimossa durante il montaggio dell'attuatore della frizione

- La linea di collegamento dell'attuatore frizione non è stata fissata correttamente alla campana del cambio e si usura a contatto con il volano durante il funzionamento
- La valvola di sfiato (figura 1) non è stata rimossa durante il montaggio dell'attuatore della frizione. L'assenza di sfiato ha danneggiato l'attuatore della frizione al montaggio del cambio
- Durante il montaggio dell'attuatore della frizione, la guarnizione (figura 2) è stata danneggiata permanentemente
- Penetrazione di umidità nel collegamento elettrico dall'attuatore della frizione alla centralina (ad es. con l'utilizzo di un pulitore ad alta pressione)

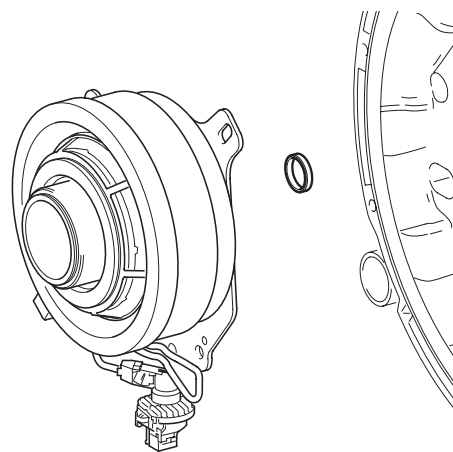
Figura 2: durante il montaggio dell'attuatore della frizione, fare attenzione alla guarnizione
