## LuK Service-Info

# Foutmelding: Koppeling slipt

Fabrikant: Mercedes Benz

Model: Actros

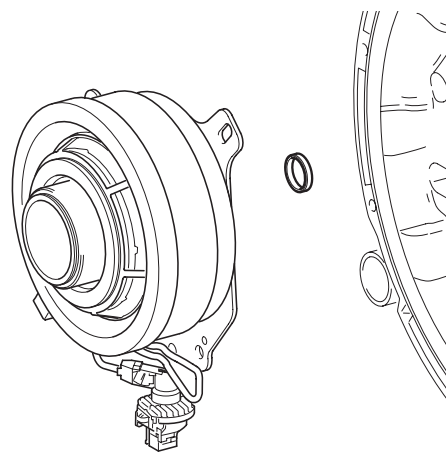
Afbeelding 2: Bij de montage van de koppelingssteller moet op de dichting worden gelet
