0016 Information service technique

Sujet : Joints d'arbre intégrés

Objet : 81-90006-00
 81-90010-00
 81-90016-00
 81-90018-00

**Joint d'arbre intégré -
 note sur la pose**

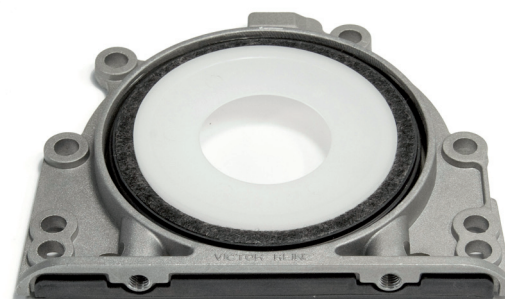
La partie en caoutchouc en-dessous des joints d'arbre intégrés n'a aucune fonction d'étanchéité [fig. 2]. Lors du remplacement, il faut donc apposer une pâte d'étanchéité supplémentaire ou un joint de carter d'huile adéquat.

Figure 2_Face inférieure du joint d'arbre intégré

Le carter d'huile doit ainsi toujours être démonté et étanché à nouveau lors du remplacement des joints d'arbre intégrés.
