WARTUNGSHINWEIS FÜR MERCEDES-BENZ NEBENAGGREGATETRIEBE MIT DEM SPANNARM 55123

TECHNISCHE INFO NR. 1081

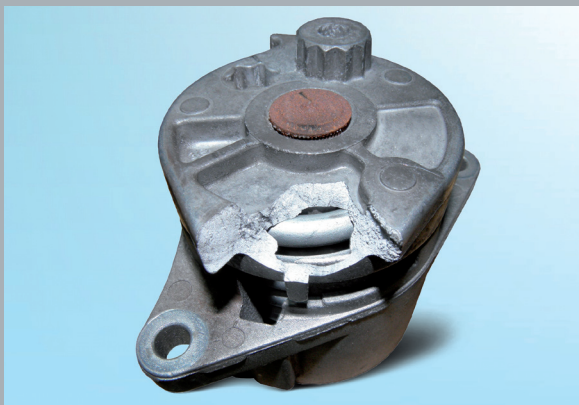
Bild 3: Beispiel eines gebrochenen Spannarmes 55123

Starke dynamische Bewegungen im Nebenaggregatetrieb können bei genannten Fahrzeugen zum Bruch des Spannarmes 55123 (Bild 3) führen. Eine mögliche Ursache hierfür kann ein defekter Generatorenfreilauf sein. Die Folge ist ein Ausfall des gesamten Nebenaggregatetriebes und führt zum Liegenbleiben des Fahrzeuges. Um Schäden vorzubeugen, empfiehlt RUVILLE daher, den Generatorenfreilauf (Bild 4) zu prüfen und gegebenenfalls zu ersetzen.
