MONTAGE-HINWEIS FÜR DIE SPANNROLLE 55443 IM ZAHNRIEMEN-KIT 5544370 UND IN DEN WASSERPUMPEN- KITS 55443701 UND 55443702

TECHNISCHE INFO NR. 1059

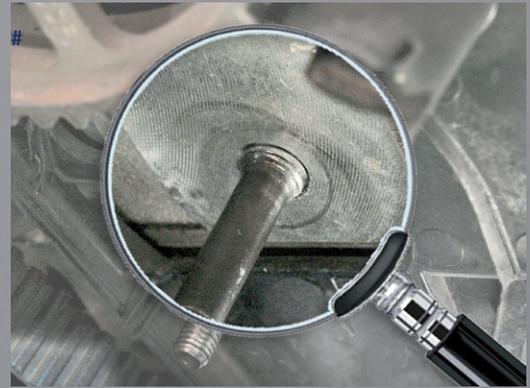
1. Der Stehbolzen ist nicht korrekt eingeschraubt.

Ist das Gewinde (M10) des Stehbolzens nicht korrekt eingeschraubt (siehe Bild 1) liegt die Spannrolle nicht vollflächig an der Kontaktfläche des Motorblocks an und wird dabei beschädigt. Der Stehbolzen arbeitet sich in die Spannrolle hinein und vermittelt den Eindruck als sei sie fest verschraubt.

Bei laufendem Motor und den auftretenden, hohen Kräften an der Spannrolle kann sich damit der Stehbolzen lösen. Die Funktion der Spannrolle ist dann nicht mehr gewährleistet.

Unbedingt darauf achten, dass das Gewinde (M10) des Stehbolzens mit dem Motorblock bündig abschließt! Jede andere Position des Stehbolzens kann zu einer Fehlfunktion der Spannrolle führen!

Beim Einbau der Spannrolle 55443 muss unbedingt darauf geachtet werden, dass das Gewinde (M10) des Stehbolzens komplett bündig im Motorblock verschraubt ist. Es darf kein Gewindegang mehr sichtbar sein (siehe Bild 2).

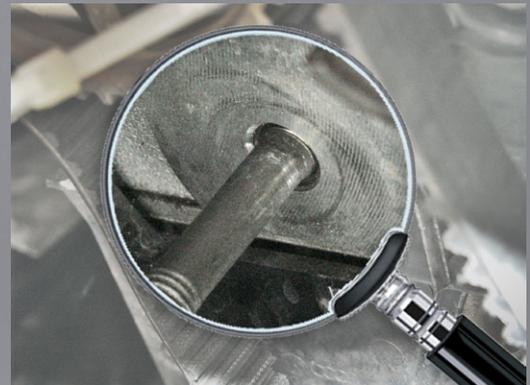
2. Der Stehbolzen ist korrekt eingeschraubt.
