ERSETZUNG DES SPANN- ARMS 58853 IN 58916 FÜR MERCEDES ACTROS

TECHNISCHE INFO NR. 1025

Mercedes | Actros

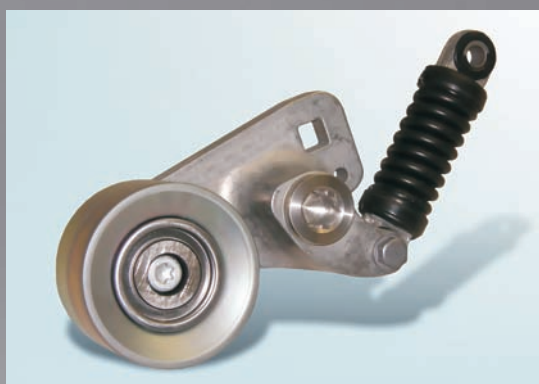
Bild 2: 58916 (aktuelle Ausführung)

Die wesentlichen Unterschiede sind eine geänderte Umlenkrolle mit verbesserten Laufeigenschaften und eine modifizierte Schildplatte.

Der Spannarm 58853 (Bild 1) ist nicht mehr lieferbar und wird durch die Artikelnummer 58916 (Bild 2) ersetzt.
