## SERVICE INFO

# Kühlmittelpumpe 65334

## Ausfall durch zusätzlich aufgebrachtes Dichtmittel

Art.-Nr.: 65334

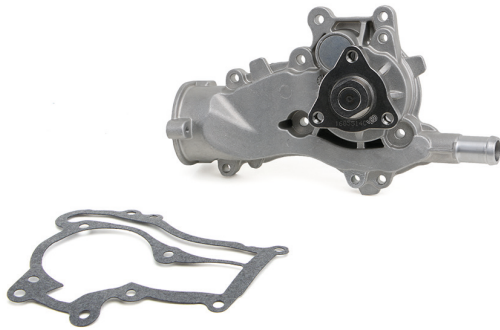
Bild 1: 65334 - Kühlmittelpumpe mit beiliegender Flachdichtung

Die Kühlmittelpumpe 65334 ist mit einer Flachdichtung abgedichtet, beim Einbau darf KEIN zusätzliches Dichtmittel verwendet werden.

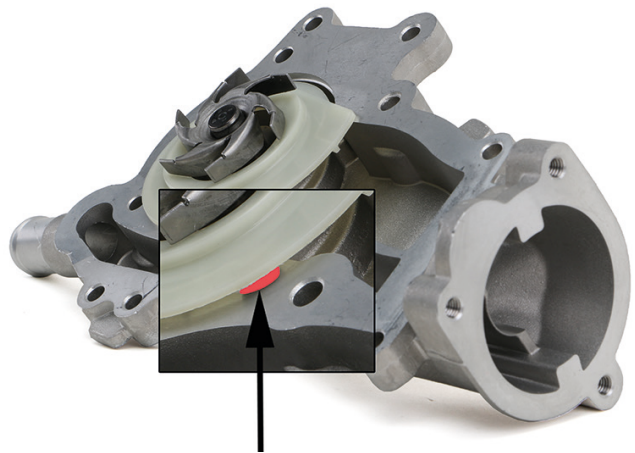
Bild 2: Gelöste Kunststoffscheibe durch überschüssiges Dichtmittel

Andernfalls drückt sich bei der Montage überschüssiges Dichtmittel zwischen Gehäuse und strömungsführende Kunststoffscheibe (Bild 2). Diese wird im Fahrbetrieb dann durch den rotierenden Impeller beschädigt oder ganz zerstört und die Kühlmittelpumpe fällt aus. Bruchstücke der Kunststoffscheibe können in den Kühlkreislauf geraten und Folgeschäden verursachen.
