КРОНШТЕЙН ЗАДНЕГО МОСТА ДЛЯ «ОПЕЛЬ ВЕКТРА»

ТЕХНИЧЕСКАЯ ИНФОРМАЦИЯ NR. 1057

Opel	Vectra B
Vauxhall	Vectra MKI

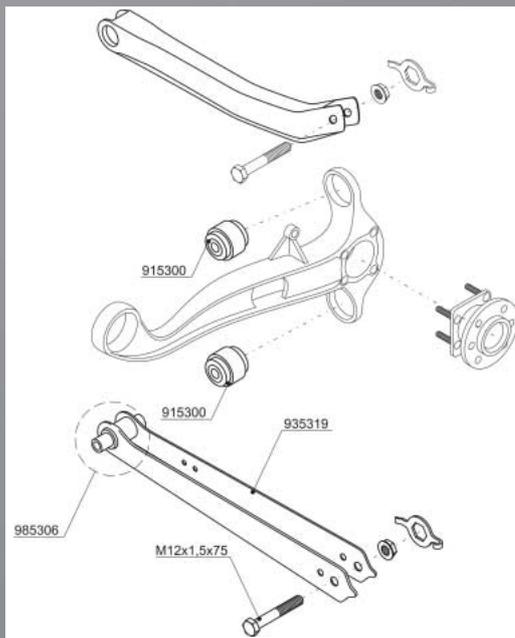
Илл. 1: Кронштейн заднего моста для «Опель Вектра»

Причиной отказа нижних кронштейнов заднего моста в модели Opel Vectra B часто являются трещины и переломы, которые в большинстве случаев появляются из-за коррозии кронштейнов в сочетании с заедающими или заклинивающимися шаровыми шарнирами, находящимися на стороне колёс.

Если при ремонте заменить только кронштейны, оставив старые шарниры, то причина отказа сохранится и новые кронштейны могут вновь преждевременно выйти из строя с той же картиной неисправности.

Поэтому при замене кронштейнов моста следует обязательно менять также шаровой шарнир заменяемого кронштейна (№ арт. RUVILLE 915300). Другой шаровой шарнир, установленный на стороне колеса, следует проверить на легкоходность и, при необходимости, заменить.

Для противодействия коррозии компания RUVILLE предлагает, в отличие от общепринятого рыночного стандарта, кронштейны с высококачественной оцинковкой.
