Technical *Info*

Umrüstungs-Kit CT 1014 K3 für diverse Opel/ GM 1,7 DTI bis Motornummer 328703

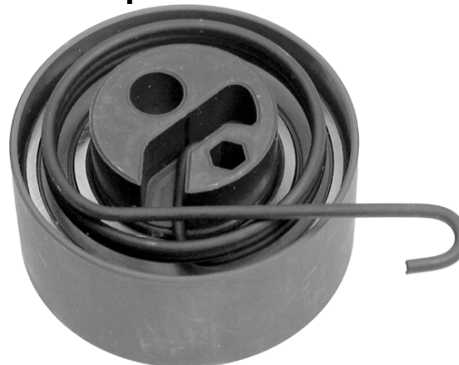
Abb.2

Die neue Rolle passt nicht in die Aufnahme der alten Spannrolle. Der Motorhalter lässt sich nicht mehr anschrauben (Schräglage).

Neue Spannrolle aus CT1014 K3

Um die neue Rolle montieren zu können, muss ein beiliegender Stehbolzen rechts neben dem Einspritzpumpenrad eingeschraubt werden. Hier wird nun die geänderte Rollenfeder eingehakt.

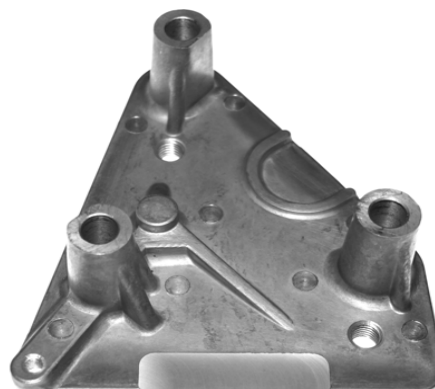
Abb.3

Motorhalter

Weiterhin muss der alte Motorhalter gegen die ebenfalls beiliegende neue Ausführung ausgetauscht werden, da die neue Rolle keine Grundplatte mehr hat, die zuvor auch als Abstandsplatte für den Motorhalter diente. Anschraubdrehmoment: **49 Nm**
