ContiTech

CT 1014 K3 komplet za obnavljanje raznih Opel/ GM 1.7 DTI (do broja motora 328703)

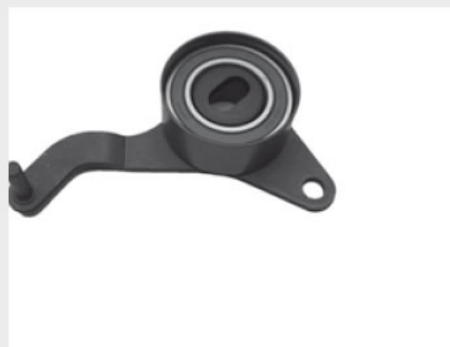
U skladu s uputama "Opel TIS", stara mehanička slobodna remenica od CT 1014 K1 više se ne može koristiti. Umjesto nje montira se nova vrsta (kao što je slučaj s novim motorom od broja 328704).

stara slobodna remenica od CT 1014 k1

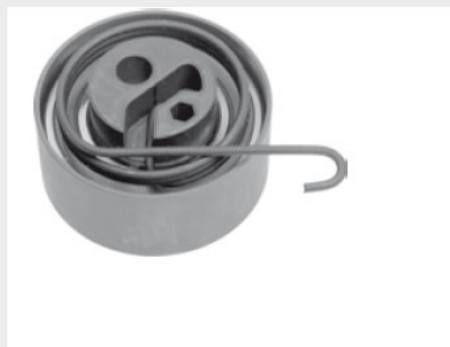
Nova remenica ne prisjeda u utor za staru slobodnu remenicu. Nosiva konzola motora postavljena je sada na kosinu motora i više se ne može uvrnuti u motor.

nova slobodna remenica od CT 1014 K3

Ako želite montirati novu remenicu, potrebno je uvrnuti novi nosivi svornjak desno od kola crpke za ubrizgavanje. On sada služi kao zabrava za izmijenjenu oprugu remenice. Nosiva konzola na starom motoru također se mora zamijeniti sličnom novom zatvorenom vrstom. Ovo je potrebno zato što kod nove remenice nema više bazne ploče koja je prije djelomično služila kao odstojna ploča za držač motora. Vijci se moraju stegnuti momentom od **49 Nm**.
