Technical *Info*

Umrüstung der Spanntechnik beim Ford 2,5 Diesel (CT1055/ CT 1054)

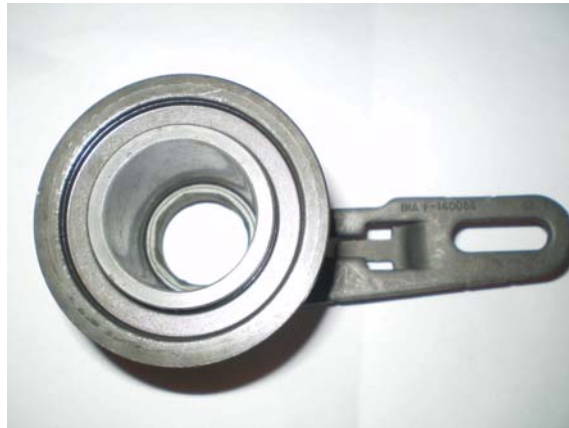
Abb. 1

Die gelieferte Ausführung hat eine andere Spannrolle im Kit als im Fahrzeug eingebaut.

Zu ersetzende Ausführung

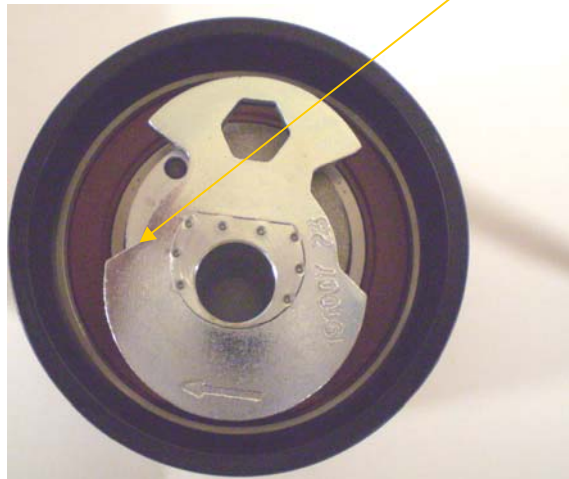
Abb.2

Neue Spannrollentechnik Sollspannung (1)

Die neue Ausführung ist eine halbautomatische Spannrolle, die an der Stelle des manuellen Spanners zentral montiert wird. Nach Montage des Zahnriemens, wie gewohnt, wird an der Scheibe mittels Inbusschlüssel vorn die Spannung in Pfeilrichtung eingestellt. Dabei ist zu beachten, dass die halbkugelförmige Punktmarkierung mit der unteren Kante (1) der Aussparung deckungsgleich gebracht werden muss.
