ContiTech

Preinake u tehnologiji zatezanja na Ford 2.5 dizel (CT 1055 / CT 1054)

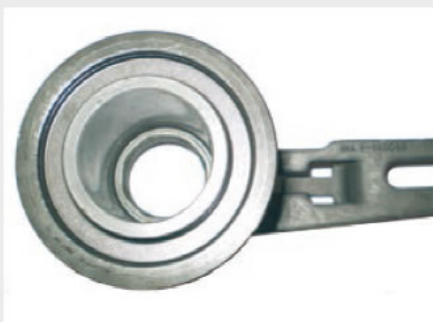
Vrsta za zamjenu

Zatezna remenica koja dolazi u kompletu za isporučenu vrstu razlikuje se od one koja je montirana na vozilu.

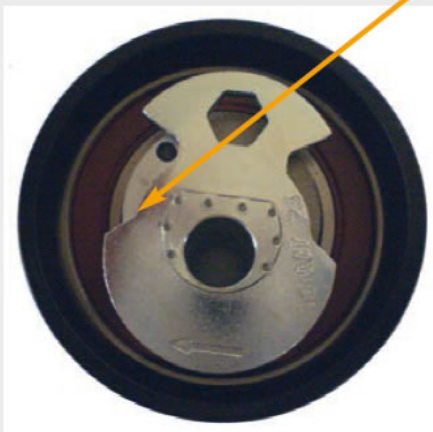
**Nova tehnologija zatezne remenice****Ciljana verzija (1)**

Sukladno Fordu, nova vrsta zatezne remenice mora se montirati na modelima s dizel motorom 2.5. S obzirom na činjenicu da se konstrukcija u potpunosti promijenila, potrebno je razjašnjenje o načinu montaže ili propisnom postavljanju.

Nova vrsta je poluautomatska zatezna remenica koja se montira na sredini umjesto ručnog zatezača. Nakon montaže razvodnog remena, obično se zategnutost podešava na disku s prednje strane njegovim okretanjem u smjeru strelice uz pomoć imbus ključa. Ne zaboravite da se polukružne točkaste oznake moraju propisno poravnati s donjim rubom (1) ležišta.
