# Technical *Info*

## Änderung der Spannrolle CT 522 K4 in CT 522 K1 Renault Master, Trafic und Jeep Cherokee

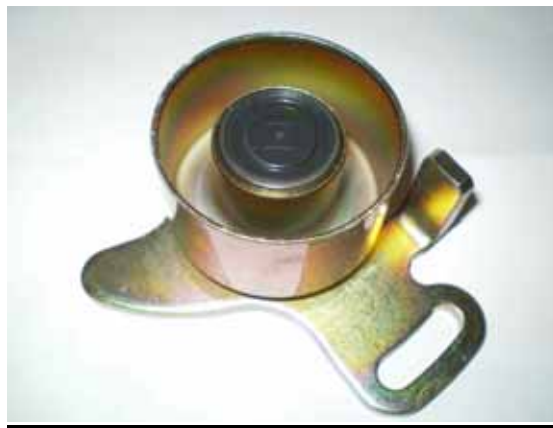
### Abb. 1

Die gelieferte Ausführung hat eine andere Spannrolle im Kit als im Fahrzeug eingebaut.

#### Zu ersetzende Ausführung

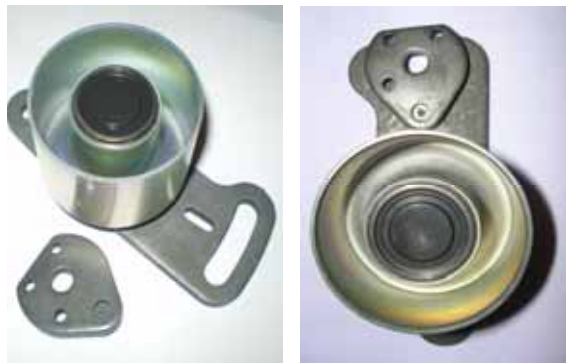
### Abb.2

#### Neue Spannrolle mit Platte

Die neue Ausführung ist ebenfalls eine manuelle Spannrolle, die an der Stelle des bisherigen Spanners montiert wird. Nach Montage des Zahnriemens, wird die beiliegende Scheibe auf die Halteplatte gelegt und zusammen angeschraubt. **Die Feder mit Hülse wird nicht mehr verwendet.** (nicht abgebildet)  
Die Spannung wird anschließend nach Vorschrift, wie bisher eingestellt.  
( z.B. Conti BTT : 104 Hz +/- 5)
