Technical *Info*

Zahnriemen CT 881 K2/K4 am Beispiel Ford 1,25 16V/ 1,4 16 V/ 1,6 16 V
diverse Modelle ab 4/97

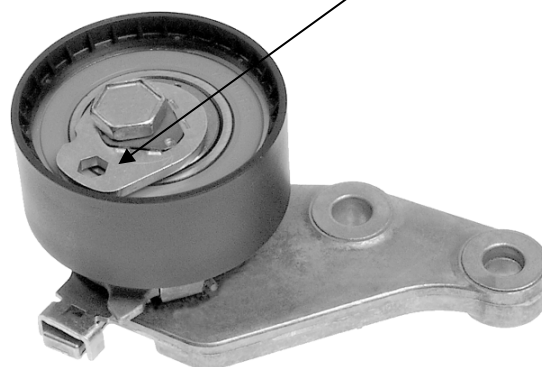
Abb.1
Bisherige Rollenausführung

Die gelieferte Spannrolle im Kit ist anders ausgeführt als die im Fahrzeug bisher verbaute Rolle.
(Excenterverstellung bis zur Zeigerfluchtung mittels Inbus-schlüssel)

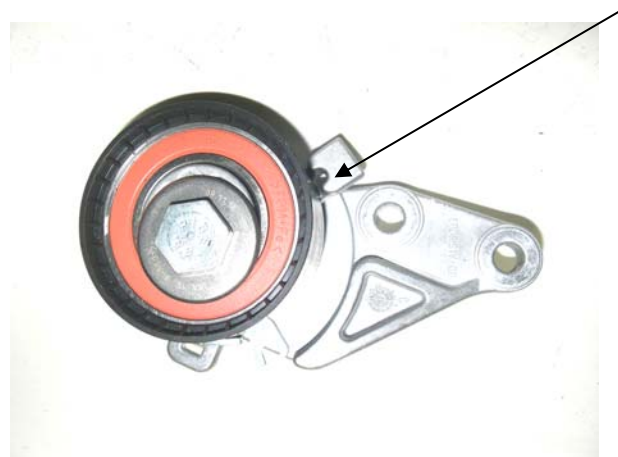
Abb.2
Neue Ausführung

Die neue Ausführung muss lt. Hersteller bei Riemenwechsel anstelle der bisherigen verbaut werden.

Die neue Ausführung ist jetzt mit einem vormontierten Splint versehen und kann direkt eingebaut werden. Nach Montage aller Komponenten wird nur der Sicherungssplint gezogen und die Spannung stellt sich automatisch ein.
