Technical *Info*

Conseil de montage pour le galet tendeur : CT 887 K1 pour Daewoo et Chevrolet 1,4 16V, 1,5 16V, 1,6 16V

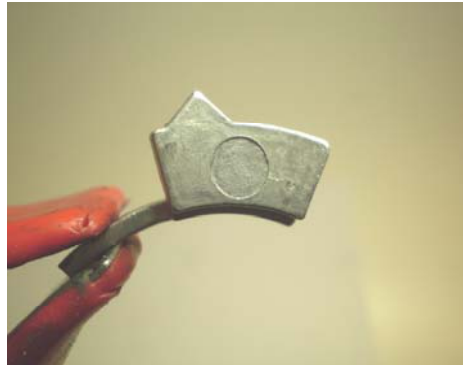
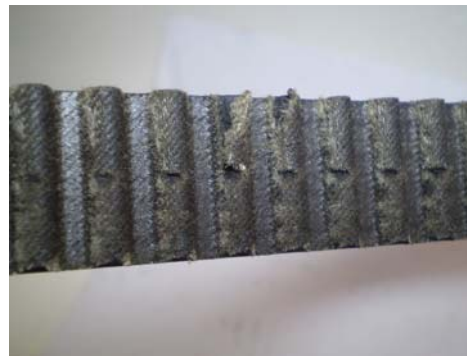
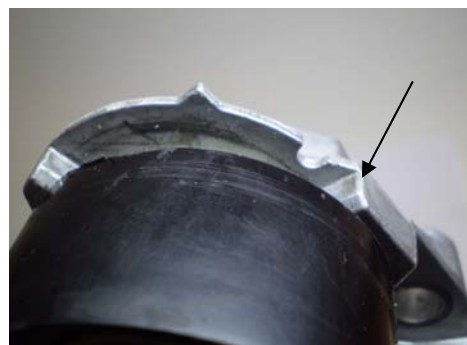
L'indicateur du galet tendeur rompt pendant le montage et risque d'endommager fortement la courroie.

1) La pompe à eau n'a pas été desserrée de façon réglementaire et utilisée pour le réglage de la tension.

2) Lors du déplacement obligatoire du moteur de 2 tours avec une tension supérieure (trou de repère sur la plaque d'embase), la butée est soumise à une contrainte excessive et l'indicateur mobile rompt.

1) Assurez-vous que la pompe à eau soit bien desserrée, qu'elle soit tournée avec l'outil correspondant OE (J-4249 2) et qu'elle soit resserrée ensuite à 8 Nm.

2) La languette de l'indicateur doit toujours être réglée sans subir de charge. Après avoir fait faire 2 tours au moteur, les deux indicateurs doivent se superposer.
