Technical *Info*

Einbau des Zahnriemenkit CT 919K1/K3/K4/K5 für Audi A4,1,8 20 V (Umrüstung auf Hydrospanner der vor 1998 gebauten Fahrzeuge)

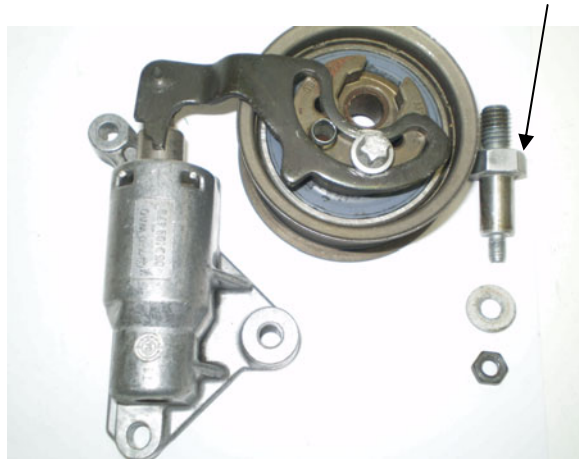
Abb. 1

Der Riementrieb macht nach kurzer Laufzeit Geräusche,

Die neu verbaute Spannrolle hat nicht den richtigen Abstand zu Motor und lässt den Riemen seitlich an der inneren Bordscheibe schleifen.

(Fluchtungsfehler)

Zu ersetzende Ausführung (1)

Bei Umrüstung der bis 1998 gebauten Fahrzeuge muss der Stehbolzen(1) der alten Ausführung entfernt werden. Hier wird nun die neue Ausführung mit einem vormontierten Distanzstück (2) in derselben Bohrung eingeschraubt. Problem ist hierbei, dass seitens des Herstellers **zwei !!** unterschiedlich dicke Distanzstücke (3.1)+(3.2) den Abstand der Rolle zum Motor definieren. Es ist trotz Fzg.Ident.Nr.-

Abgrenzung (Prod.-Monat: 01/96) nicht immer eindeutig, welches Kit verwendet werden muss, da die angegebene Fzg.Ident.Nr. abweichen kann. Es ist in jedem Fall zu prüfen, ob die ersetzte Spannrolle fluchtend im Riementrieb montiert wurde. Es kommt sonst unweigerlich zu Geräuschen oder gar kapitalen Motorschäden.

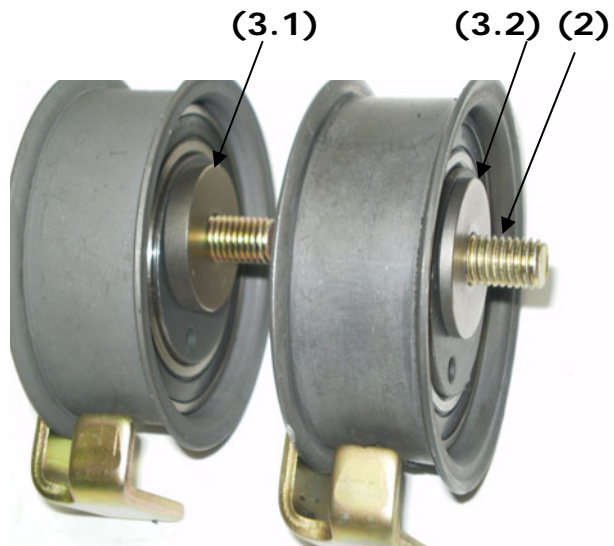
Abb.2

Neue Spannrollentechnik
