### ContiTech

#### Montaža kompleta pogonskog remena CT 919 K1 / K3 / K4 / K5 za Audi A4, 1.8 20V (vraćanje hidrauličnog zatezača na vozilima prije 1998)

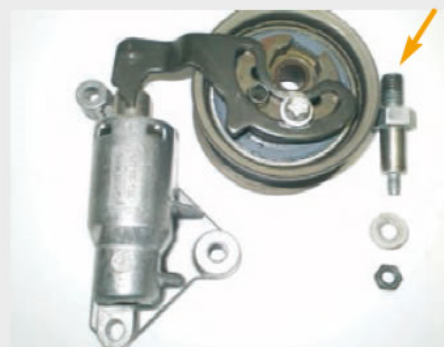
Pogon remena stvara buku nakon kratkotrajnog rada.

Novo montirani valjak za zatezanje ne nalazi se na propisanoj udaljenosti od motora i omogućuje struganje remena o bočnu stranu unutarnjeg kotača s prirubnicom.

Verzija koju treba zamijeniti (1)

Prilikom vraćanja na vozila koja su izradena prije ili tijekom 1998., svornjak na staroj verziji (1) mora se demontirati. Nova se verzija zatim uvrće u istu rupu s već montiranim odstojnikom (2). **Problem je ovdje što proizvođač ima dva!!**

Različite debljina odstojnika (3.1)+(3.2) koji određuje udaljenost od valjka do motora. Usprkos delimitiranju broja za identifikaciju vozila (mjesec proizvodnje: 01/96) još uvijek nije apsolutno sigurno koji komplet se mora koristiti jer navedeni broj za identifikaciju vozila može odstupati od toga. U protivnom će se čuti zvukovi ili će na motoru doći do teškog oštećenja.

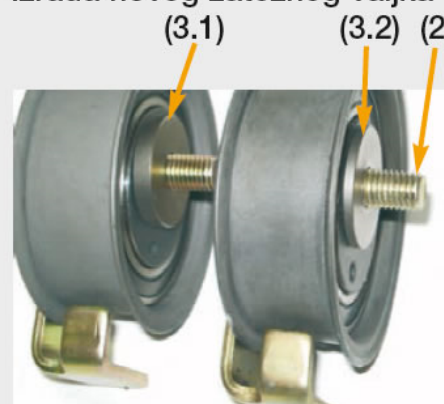
Izrada novog zateznog valjka
