Technical *Info*

Changement de la technique du galet tendeur sur la Ford 1,8 Diesel (CT 983 K1/K2)

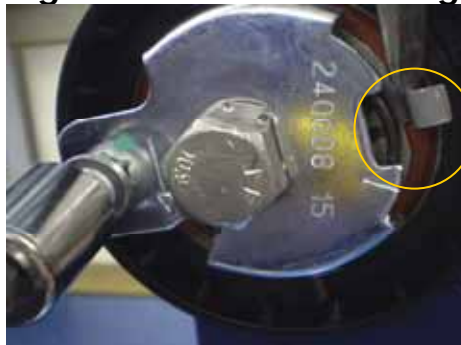
Fig. 3 Tension de consigne

La nouvelle version est un galet tendeur semi-automatique qui est monté de façon centrale à la place du tendeur manuel (50 Nm). Après avoir monté la courroie de distribution comme d'habitude, la tension est réglée sur la poulie devant dans le sens de la flèche gravé, à l'aide d'une clé Allen. Veiller dans ce contexte à ce que l'évidement coïncide avec le doigt de butée approximativement en position 3 h. Pour certaines anciennes versions, le carter doit être ajusté de quelque 1/10 mm avec une lime au niveau du galet tendeur.
