### ContiTech

#### Preinake u tehnologiji zatezanja na Ford 1.8 dizel (CT 983 K1 / K2)

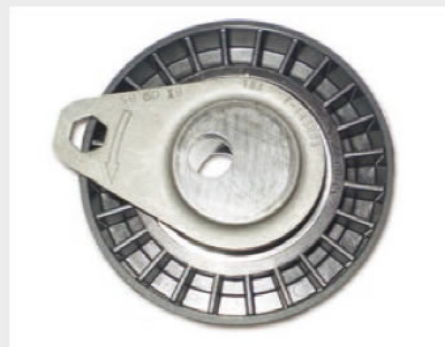
**Vrsta za zamjenu**

Zatezna remenica u kompletu izvedena je na drukčiji tehnološki način od onoga koji se montira u tvornici.

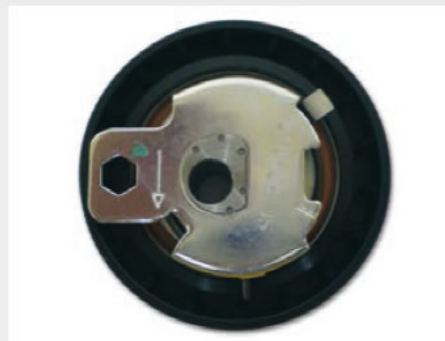
**Nova tehnologija zatezne remenice**

Sukladno Fordu, nova vrsta zatezne remenice mora se montirati na modelima s dizel motorima 1.8, u trenutku kada se zupčasti remen mora zamijeniti. S obzirom na činjenicu da se konstrukcija u potpunosti promijenila, potrebno je razjašnjenje o propisnom načinu montaže ili pozicioniranja.

Nova vrsta je poluautomatska zatezna remenica koja se montira na sredini umjesto ručnog zatezača (50 Nm). Nakon montaže razvodnog remena, obično se zategnutost podešava na disku s prednje strane njegovim okretanjem u utisnutom smjeru strelice uz pomoć imbus ključa. Pobrinite se da ležište bude na suprotnoj strani od graničnog izdanka u približnom položaju 3:00.
