Technical *Info*

Conseil de montage pour CT 984 K2 et CT1015 K2, par exemple pour Audi, VW 2,5 TDI V6

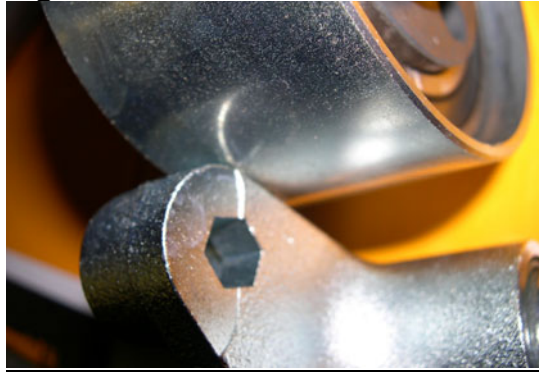
Fig. 1

Le levier de renvoi frotte sur le galet tendeur (Fig. 1) Ceci risque d'entraîner un grave dommage moteur !

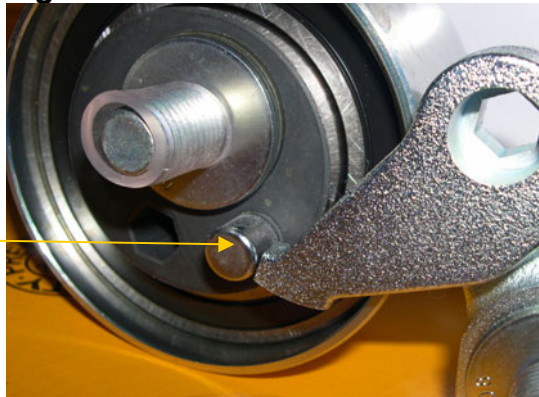
Fig. 2

Suite à une **erreur** de positionnement lors du montage (Fig. 2), il y a contact, à l'issue d'une courte durée de service, entre la surface de roulement et le levier de serrage. Le côté dirigé vers le moteur est visible ici pour faciliter la compréhension (il est normalement caché).
