Upute za montažu CT 984 K2 i CT 1015 K2, npr. Audi, VW 2.5 TDI V6

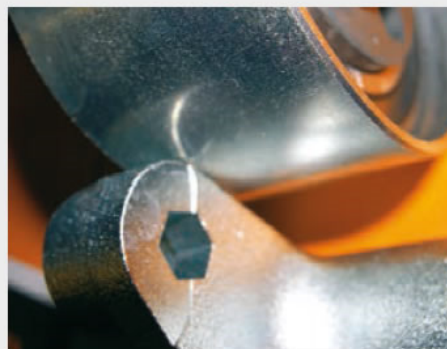
sl. 1

Ručica za zatezanje struže po remenici za zatezanje (**sl. 1**). To može dovesti do ozbiljne štete na motoru.

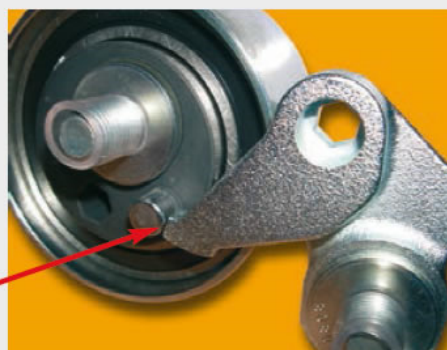
sl. 2

Zbog nepropisnog postavljanja za vrijeme montaže (**sl. 2**), ručica za zatezanje dolazi u kontakt s košuljicom cilindra nakon kratkotrajnog rada dijelova. Na slici je prikazana strana koja je okrenuta prema motoru. (Inače nije vidljivo)
