## Hlučný pohon ozubeným řemenem

CT1134, CT1139 a všechny související sady pro Audi, Seat, Škoda a VW.  
 Různé modely 1.2–2.0 I TDI Common Rail, EA189

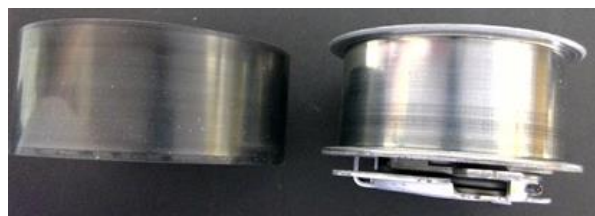
Při napínání ozubeného řemene pohonu není rozhodující pouze nastavení hřídelí (obr. 4, 5 a 6), musí se uvolnit také rozvodové kolo vačkového hřídele a lopatkové kolo vysokotlakého čerpadla (obr. 4 a 5). Pokud k tomu nedojde, nerozloží se napětí řemene na celý řemenový převod. V důsledku toho začnou kladky kvůli nepřijatelnému přitlaku produkovat zvuky a dojde k poškození ložisek. Jasnými ukazateli této závady jsou opotřeбенý povrch zadní strany řemene (obr. 1), stopy po námaze na běhounech kladek (obr. 2) nebo usazeniny materiálu řemene (obr. 3) na kladkách.

Řemen napínejte podle pokynů výrobce vozidla. Při tom je třeba uvolnit rozvodové kolo vačkového hřídele a lopatkové kolo vysokotlakého čerpadla (obr. 4 a 5), aby se napětí rozložilo na celý řemenový převod.
