## Uusi ohjainrulla sarjoissa CT1014K2/ K5/ K3 ja CT1078K1 eri Opel/ GM 1,7 DI/ DTI/ CDTI malleihin

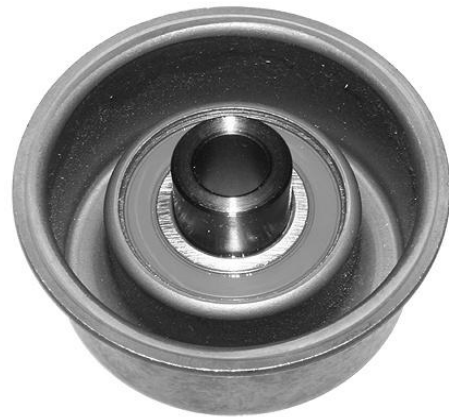
**Kuva 1**  
**vanha ohjainrulla V55317**

Valmistajan tuoteluettelon mukaan vanhanmallista ohjainrullaa (kuva 1) ei enää käytetä. Uudessa mallissa (kuva 2) on kuulalaakeri eikä siinä ole laippaa.

Erilaisesta rakenteesta huolimatta uusi malli voidaan asentaa suoraan vanhan teräksisen ohjainrullan tilalle.
