Technical *Info*

Remplacement du kit de de courroie synchrone CT 909 K5 pour VW/Audi/Skoda/Seat 1,8 T/2,0 par la nouvelle version CT 909 K10
(Remplacement des amortisseurs de tension hydrauliques par des galets tendeurs mécaniques)

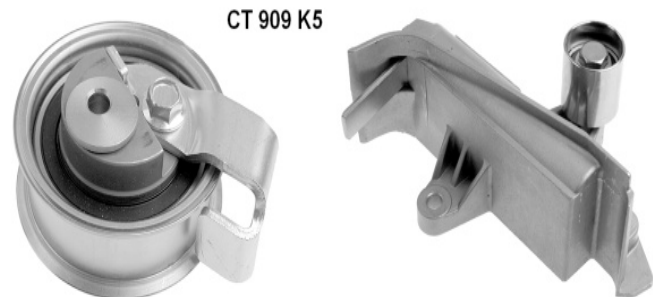
Certains composants du kit de courroie synchrone sont incompatibles avec le modèle monté (Illustration 1).

Illustration 1 : modèle à remplacer

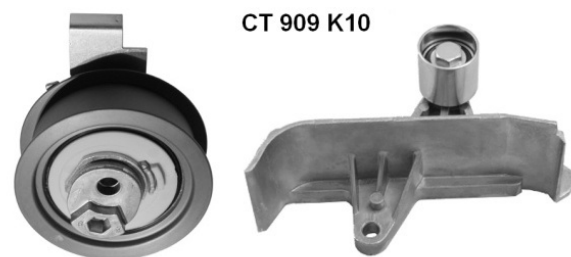
Les fabricants de l'équipement d'origine annoncent que les véhicules listés dans le catalogue sont désormais équipés d'un nouveau système avec galet tendeur. L'amortisseur de tension hydraulique, avec son petit galet de renvoi, est remplacé par un nouveau modèle avec galet qui ne comporte plus qu'une seule patte (Illustration 2).

Illustration 2 : nouvelle technique
