Embrayages: Scania – Dommages causés au disque d'entraînement de la prise de force GMFZ 430 / N

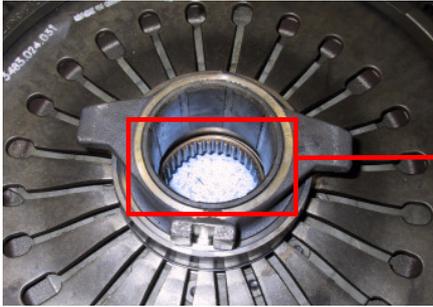
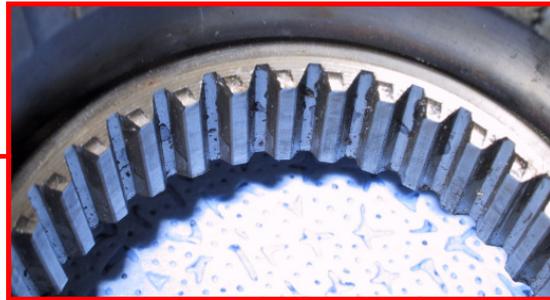
Si la boîte de vitesses n'est pas montée sur le moteur avec suffisamment de prudence, le disque d'entraînement pour la prise de force peut se tordre et être poussé contre l'amortisseur de torsion du disque d'embrayage.

Cela se produit si les cannelures de l'arbre d'entraînement n'engrènent pas dans les cannelures du moyeu, mais sont plaquées sur le flanc des cannelures du moyeu. Ce faisant, le disque d'entraînement est poussé en direction du disque d'embrayage.

Ceci peut entraîner l'effleurement de l'amortisseur de torsion du disque d'embrayage, ce qui a pour conséquence d'endommager les cannelures (cf. fig. ci-dessus).

Si le disque d'entraînement est usé, l'embrayage ne se laisse pas complètement débrayer et cela génère des bruits.

Remarque importante concernant la pose de l'embrayage et de la boîte de vitesses:

- Il faut absolument que le disque d'embrayage soit centré correctement avant la pose la boîte de vitesses.
- Lors de la pose de la b.d.v., s'assurer que les cannelures sur l'arbre d'entraînement engrènent correctement dans les cannelures de moyeu d'entraînement.

À cet effet, raccorder la prise de force à l'air comprimé et le laisser tourner. L'engrènement correct dans les cannelures du moyeu est assuré par la rotation de l'arbre d'entraînement.

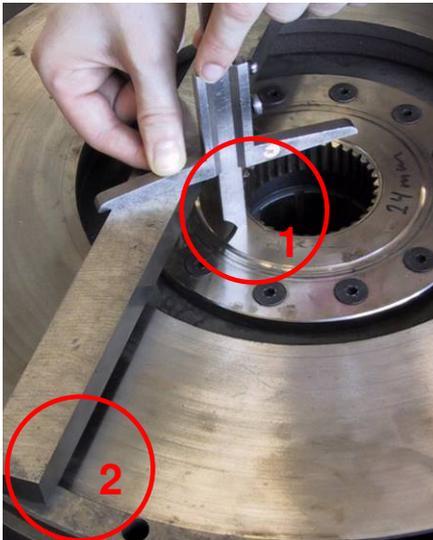
Moyen de vérification en cas de dommages causés lors du montage:

- Vérifier la mesure avec un outil approprié comme montré sur la figure ci-contre
- L'écart entre le flanc de moyeu / surface du disque d'entraînement (1) et carter / volant (2) doit être env. de
 - 32 mm pour mécanisme 3483 024 031
 - 23 mm pour mécanisme 3483 019 031.
