3483 ... / 3488 ...

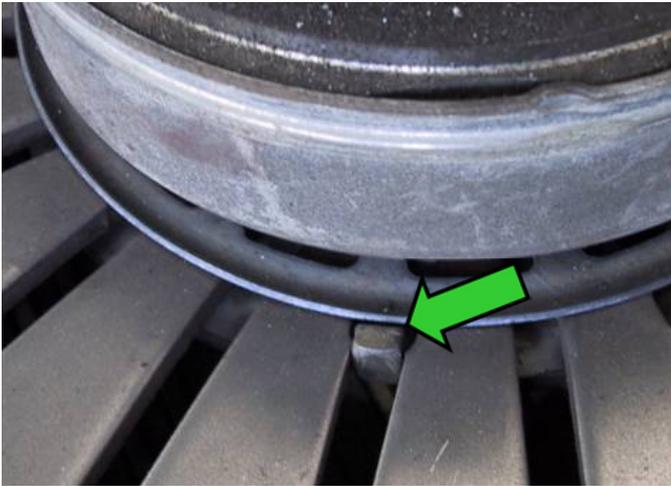
Abb. 1: Korrekter Sitz der Führungszapfen des Ausrückrings

Die Führungszapfen (Abb. 1) müssen zwischen den Aussparungen der Membranfederspitzen liegen. Rutscht eine davon durch unsachgemäßes Handling / falschen Transport unter die Membranfederspitzen, läuft der Ausrücker außermittig / schief an und führt zwangsläufig zu Frühausfällen. Durch einen Stoß beim Transport oder Handling vor dem Einbau kann der Ausrücker aus der für die Funktion erforderlichen zentrischen Position gedrückt werden (Abb. 2).

Um derartige Schäden zu vermeiden, muss vor der Montage unbedingt die richtige Position des Ausrückers geprüft werden.

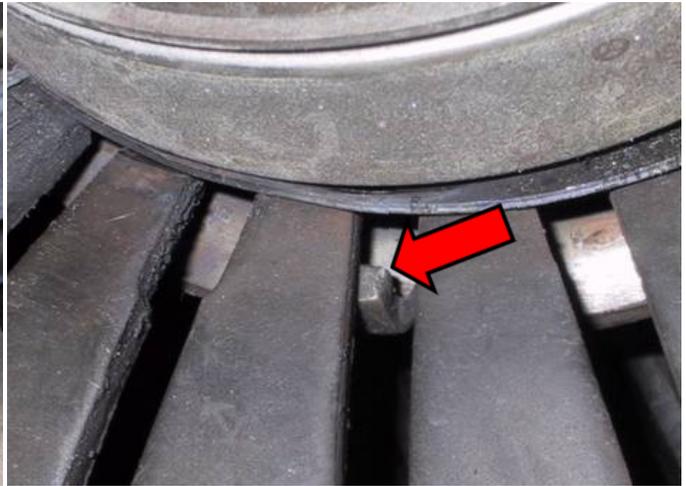
Abb. 2: Fehlerhafter Sitz der Führungszapfen des Ausrückrings – Zapfen ist unter die Membranfeder gerutscht
