# ZF Aftermarket Service Information

Futóműrugó törött

Dokumentumszám 40921 HU

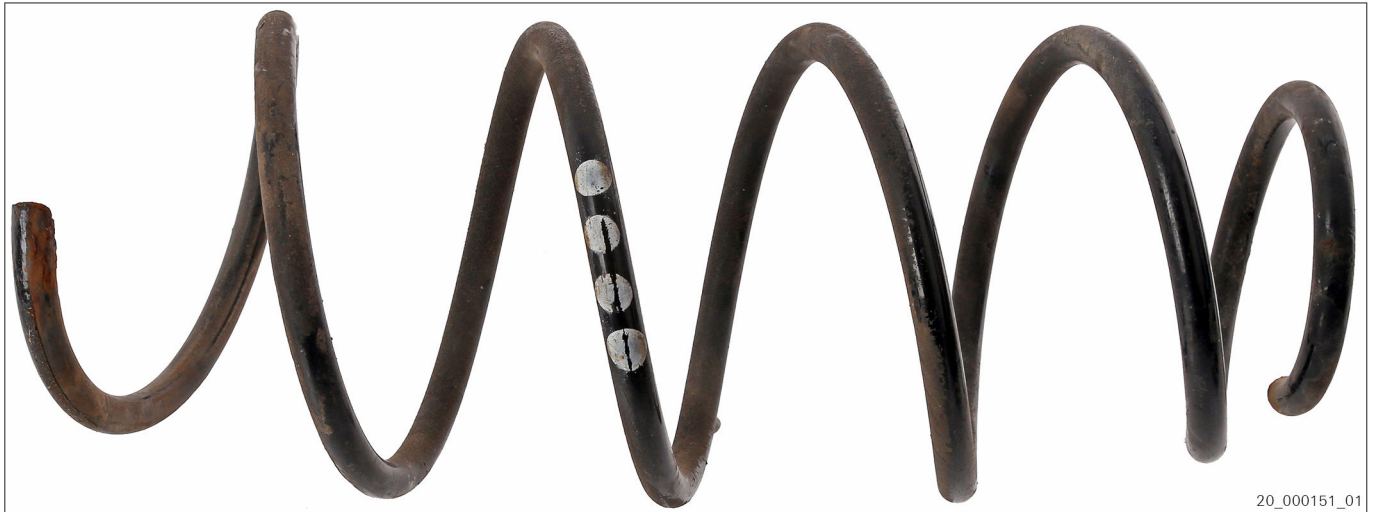
Ábra 2 Használt futóműrugó színjelöléssel (példa)

Tábl. 2 Hibás járműrugó lett beszerelve

Lehetséges ok	Intézkedés
Hibás járműrugó lett beszerelve.	Válassza ki a megfelelő futóműrugót a katalógusban található OE-cikkszám vagy járműspecifikus feltételek alapján. <ul style="list-style-type: none"> <li>• <b>OE-specifikáció:</b> Cikkszám / Színjelölés / ...</li> <li>• <b>Futóműtípus:</b> Standard futómű / Sportfutómű / Rossz utakra készült futómű / ...</li> <li>• <b>Jármű felszereltsége:</b> Motorizáltság / Összkerékajítás / Klímaberendezés / Tolótető / ...</li> </ul>
