ZF Aftermarket Service Information

Σπασμένο ελατήριο ανάρτησης

Αριθμός εγγράφου 40921 EL

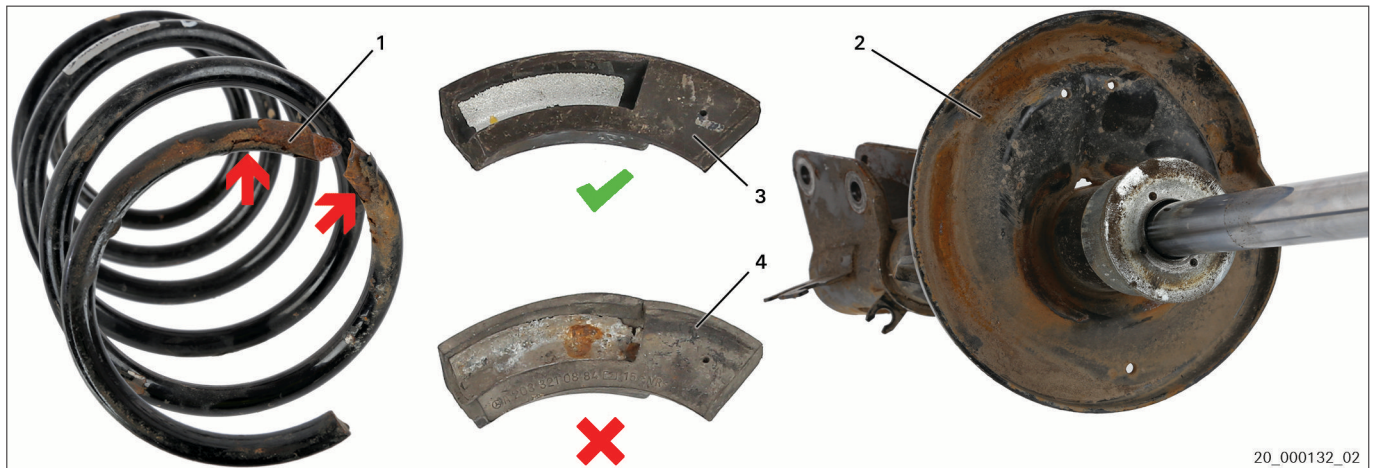
Εικ. 1 Ελατήριο ανάρτησης, πιατάκι ελατηρίου και βάση ελατηρίου

- 1 Ελατήριο ανάρτησης (σπασμένο)
- 3 Βάση ελατηρίου (καινούργια)

- 2 Ρύττοι και διάβρωση στο πιατάκι ελατηρίου
- 4 Βάση ελατηρίου (φθαρμένη)

- Οι ρύττοι και οι πόροι διάβρωσης στο πιατάκι ελατηρίου (2) λειτουργούν σαν γυαλόχαρτο. Η προστατευτική επίστρωση του ελατηρίου ανάρτησης (1) φθείρεται πρόωρα. Νερό και ρύττοι μπορούν να διεισδύσουν και να προκαλέσουν διάβρωση στο ελατήριο ανάρτησης (1).

Πιθανή αιτία	Λήψη μέτρου
Βλάβη στην αντιδιαβρωτική επίστρωση του ελατηρίου ανάρτησης (1).	Καθαρισμός των σημείων του ελατηρίου ανάρτησης από την πλευρά του οχήματος (1), έλεγχος κατάστασης και φθοράς. Αντικατάσταση κατεστραμμένων εξαρτημάτων: πιατάκι ελατηρίου (2) / βάση ελατηρίου (3) / προστατευτικό ανόδιο / ...

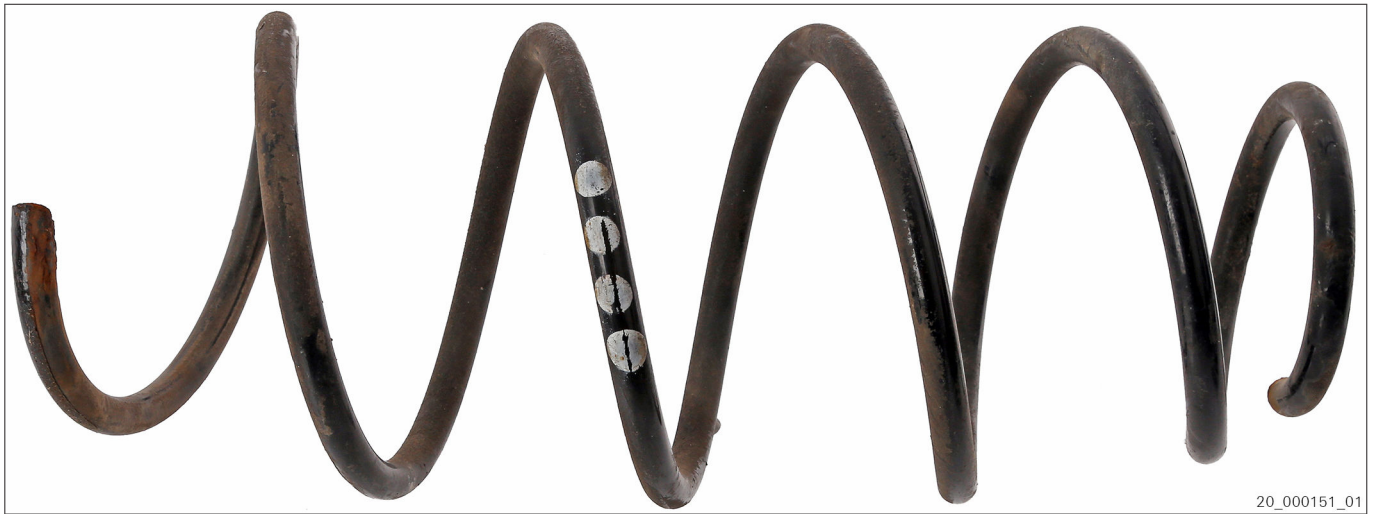
Εικ. 2 Μεταχειρισμένο ελατήριο ανάρτησης με έγχρωμο μαρκάρισμα (παράδειγμα)

Πιθανή αιτία	Λήψη μέτρου
Έχει ενσωματωθεί ακατάλληλο ελατήριο ανάρτησης.	<p>Επιλέξτε το κατάλληλο ελατήριο ανάρτησης με βάση τον αριθμό προϊόντος γνήσιου εξοπλισμού ή σύμφωνα με τα συγκεκριμένα κριτήρια για το όχημα.</p> <ul style="list-style-type: none"> • Προδιαγραφές γνήσιου εξοπλισμού: Αρ. προϊόντος / έγχρωμο μαρκάρισμα / ... • Τύπος ανάρτησης: Τυπική ανάρτηση / αθλητική ανάρτηση / ανάρτηση για συνθήκες εκτός δρόμου / ... • Εξοπλισμός οχήματος: Μηχανοκίνηση / Τετρακίνηση / Κλιματισμός / Ηλιοροφή / ...

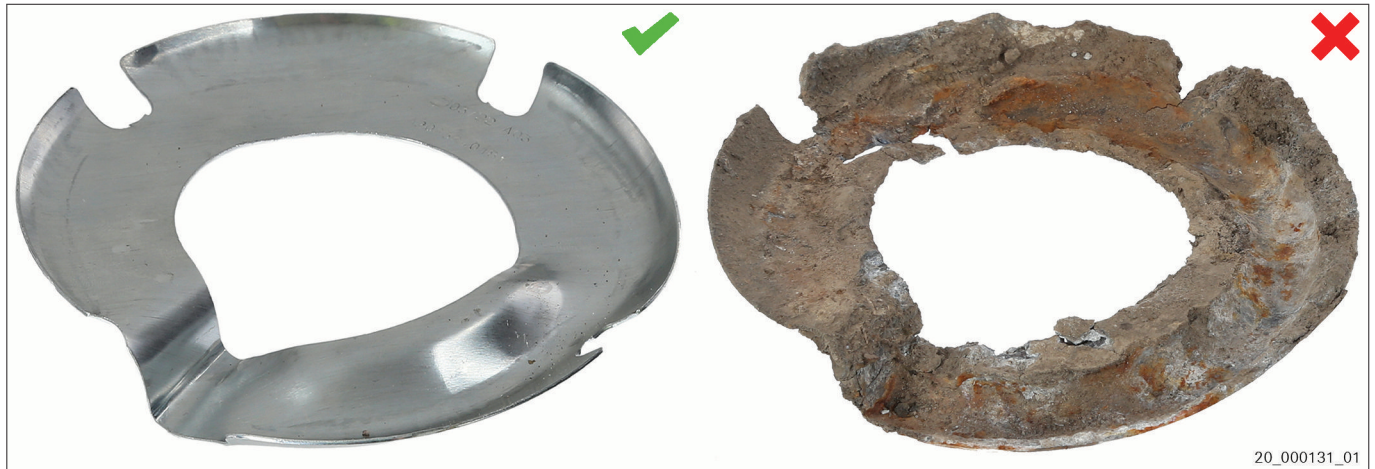
Εικ. 3 Καινούργιο προστατευτικό ανόδιο | Μεταχειρισμένο προστατευτικό ανόδιο

Το προστατευτικό ανόδιο είναι ένα ηλεκτρόδιο από κοινό μέταλλο (π.χ. αλουμίνιο). Προστατεύει τα εξαρτήματα από κοινό μέταλλο (π.χ. ατσάλι) έναντι διάβρωσης. Κατά τη διαδικασία αυτή, το κοινό μέταλλο του προστατευτικού ανοδίου καταστρέφεται. Έτσι, διασφαλίζεται η λειτουργία των μεταλλικών εξαρτημάτων που μπορούν να διαβρωθούν και παρατείνεται η διάρκεια ζωής των εξαρτημάτων.
