# ZF Aftermarket Service Information

## Polomljena opruga trapa

Broj dokumenta 40921 SR

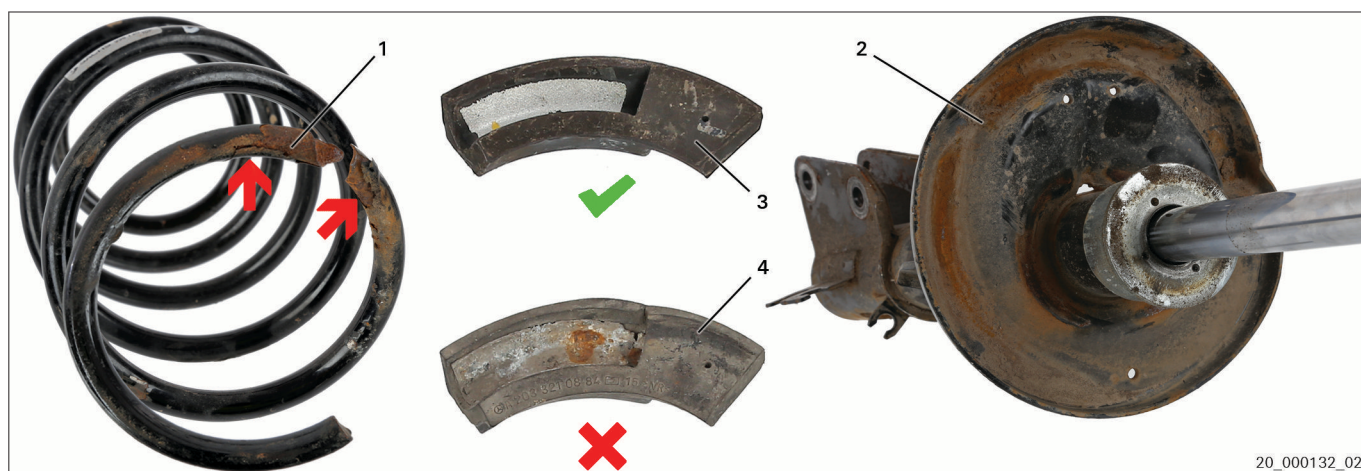
Sl. 1 Opruga trapa, sedište opruge i oslonac opruge

1 Opruga trapa (polomljena)  
3 Oslonac opruge (nov)

2 Sedište opruge zahvaćeno prljavštinom i korozijom  
4 Oslonac opruge (istrošen)

**i** Prljavština i rđa u sedištu opruge (2) ponašaju se kao brusni papir. Zaštitni sloj opruge trapa (1) prerano će se istrošiti u tom slučaju. Voda i prljavština mogu prodrati kroz prsline i izazvati koroziju na opruzi trapa (1).

Mogući uzrok	Mera
Oštećen je antikorozivni zaštitni premaz na opruzi trapa (1).	Očistite mesta kontakta opruge trapa (1) na strani vozila, proverite stanje i pohabanost. Zamenite oštećene delove: sedište opruge (2) / oslonac opruge (3) / žrtvenu anodu / ...
