# ZF Aftermarket Service Information

نابض مجموعة التعليق متضرر

AR 40921

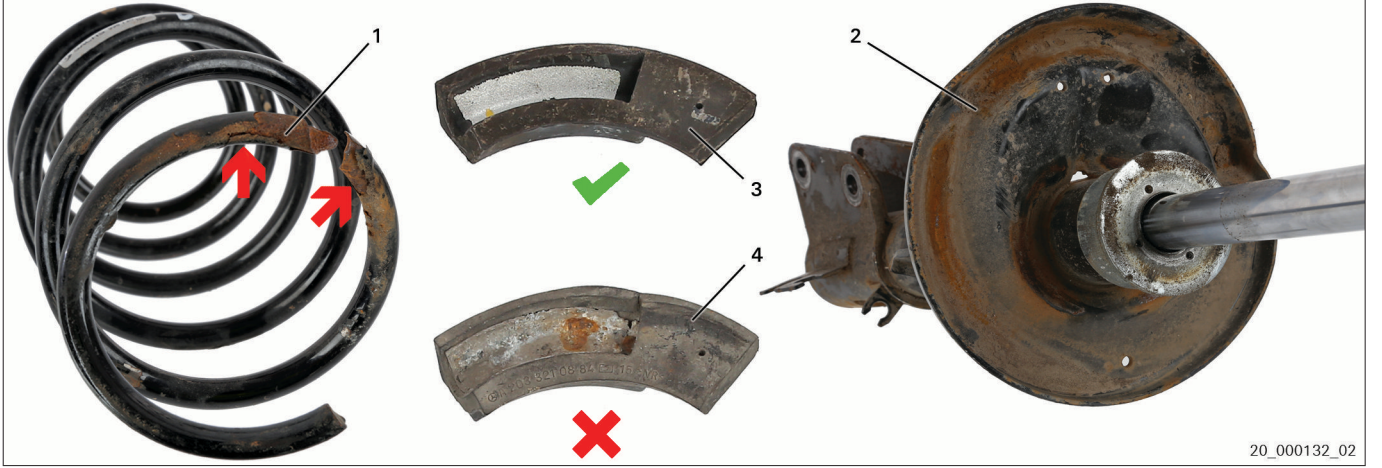
الشكل 1 نابض مجموعة التعليق، وقاعدة النابض، وحشية النابض

2قاعدة التعليق مع الأوساخ والتآكل  
4حشية النابض (متآكلة)

1 نابض مجموعة التعليق (متضرر)  
3حشية النابض (جديدة)

السبب المحتمل	الإجراء
تلف بطانة الحماية من التآكل (1).	نظف نقاط التلامس لنابض مجموعة التعليق على جانبي المركبة (1)، وتأكد من الحالة والبلى. استبدل الأجزاء التالفة: قاعدة النابض (2) / حشية النابض (3) / الأنود الذواب / ...

جدول 1 تلفت بطانة الحماية من التآكل.

تؤثر الأوساخ وآثار الصدأ على قاعدة النابض (2) مثل ورقة الصنفرة تماماً. تبلى البطانة الواقية لنابض مجموعة التعليق (1) قبل الأوان. يمكن أن ينفذ الماء والأوساخ عبر الشقوق، ويسببان تآكلاً بنابض مجموعة التعليق (1).

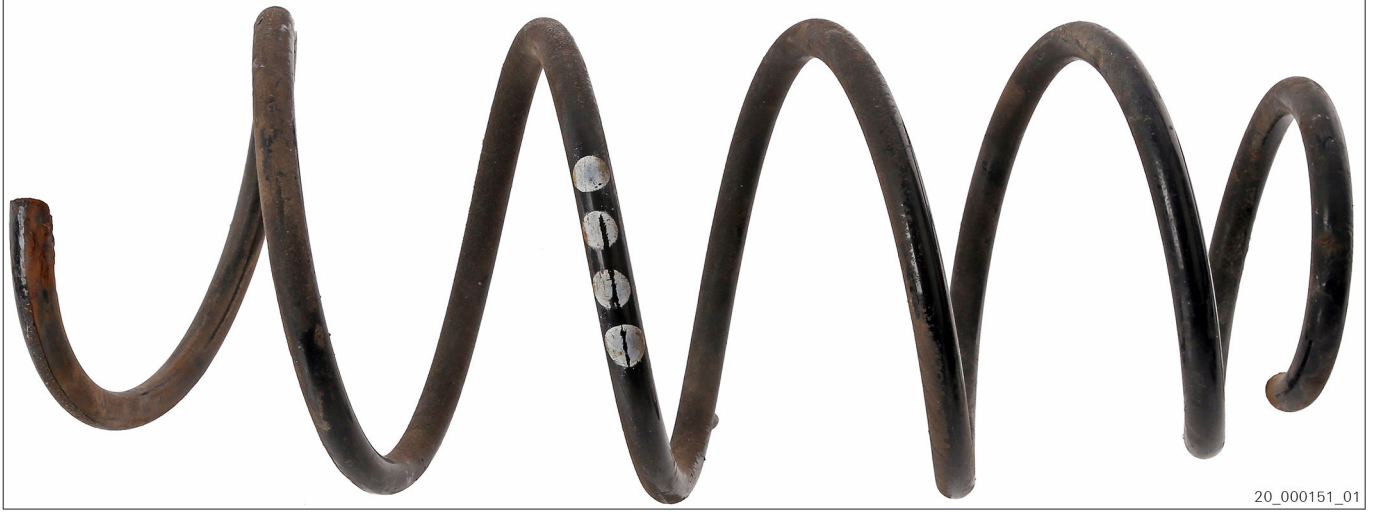
الشكل 2 نابض مجموعة التعليق المستخدم مع علامة اللون (مثال)

تم تركيب نابض تعليق خاطئ

الإجراء	السبب المحتمل
حدد نابض التعليق الصحيح بحسب رقم صنف المعدة الأصلية أو المعايير الخاصة بالمركبة في الدليل. • مواصفات المعدة الأصلية: رقم الصنف / علامة اللون / ... • نوع مجموعة التعليق: مجموعة تعليق قياسية / مجموعة تعليق رياضية / مجموعة تعليق الطرق الوعرة / ... • معدة المركبة: التشغيل الآلي / الدفع الكامل / تكييف الهواء / فتحة السقف / ...	تم تركيب نابض تعليق خاطئ.

جدول 2 تم تركيب نابض تعليق خاطئ

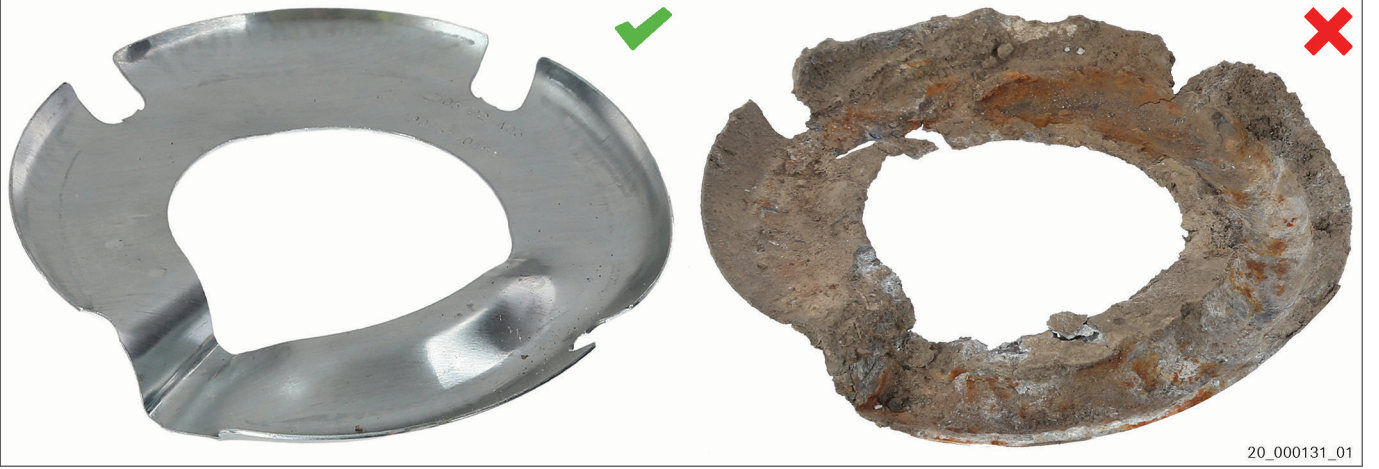
الشكل 3 أنود ذواب جديد | أنود ذواب مستعمل

الأنود الذواب هو إلكتروود مشكل من معادن غير نفيسة (مثل الألومنيوم). ويحمي الأجزاء المشكلة من معادن نفيسة (مثل الصلب) من التآكل التلامسي. وهنا يتآكل المعدن غير النفيس للأنود الذواب. ومن شأن هذا أن يضمن وظيفة الأجزاء المعدنية المعرضة للتآكل، ويزيد من صلاحية الأجزاء.
