Ausgabe-Nr.: 2/2013 – Undichtheiten bei KL599 (Audi Anwendungen) vermeiden und beheben

Issue No.: 2/2013 – Avoiding and eliminating KL599 leaks (Audi applications)

Publication N° 2/2013 : Prévention et élimination des fuites sur le KL599 (applications Audi)

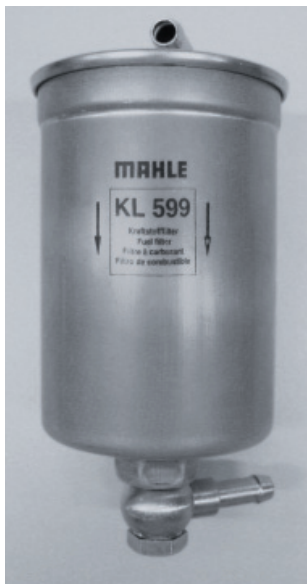
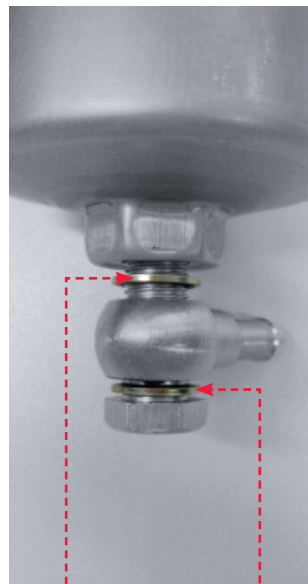
In recent months, there has been feedback from workshops that leaks arise around the connection pipe or banjo union after a filter change.

The risk: escaping fuel may contaminate the braking system under adverse circumstances and thus reduce braking effectiveness.

Since a 100% leak tight test is carried out on these filters during the production process, a manufacturing defect can be excluded. It is more likely to have been caused by one of two possible faults during installation:

Sealing ring 1

Sealing ring 2

1. The fuel hoses were fitted under tension. When fitted under tension, the banjo union bolt (also known as an internally relieved bolt) may work loose due to engine vibrations. Please ensure that the fuel hoses are fitted untensioned!
2. When fitting the new filter, the banjo union has to be removed. When refitting the banjo union bolt it is not possible to achieve leak tightness with the existing metal sealing rings as they have already been crushed. We recommend always replacing the metal sealing rings when the filter is changed.

Generally it is recommended to start the engine after any filter change and to perform a visual check to ensure the fuel system is not leaking.

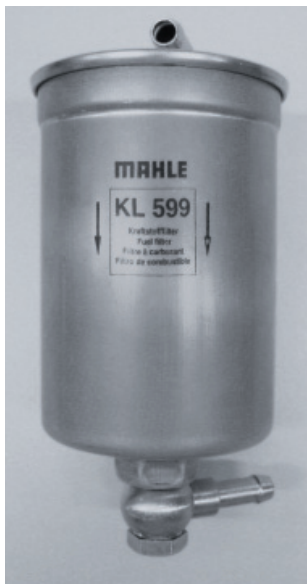
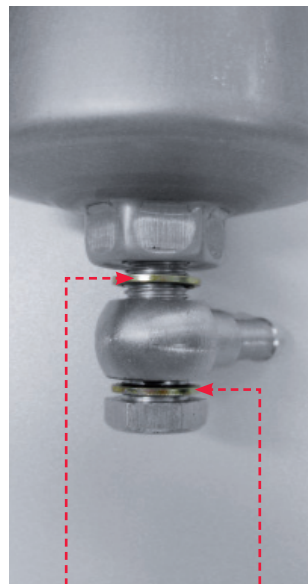
Ces derniers mois, les ateliers nous ont fait remonter l'apparition de fuites au niveau du tuyau de raccordement ou du raccord banjo après un changement de filtre.

Il y a un risque que le carburant qui s'échappe vienne contaminer le circuit de freinage en cas de problème, et ainsi nuire à la capacité de freinage.

Étant donné que ces filtres sont soumis à un test d'étanchéité intégrale en phase de production, le défaut de fabrication est à exclure. La cause est probablement due à l'une des deux erreurs suivantes au cours d'installation :

Bague
d'étanchéité 1

Bague
d'étanchéité 2

1. Les flexibles de carburant ont été montés sous tension. En cas de montage sous tension, le boulon du raccord banjo (ou boulon creux) peut prendre du jeu en raison des vibrations du moteur. Veuillez vous assurer que les flexibles de carburant ne sont pas sous tension lors de la pose.
2. La pose du filtre neuf nécessite la dépose du raccord banjo. Au moment de remonter le boulon du raccord banjo, l'étanchéité ne peut plus se faire puisque les bagues d'étanchéité en métal ont déjà subi un écrasement. Nous recommandons de toujours remplacer les bagues d'étanchéité en métal à chaque changement de filtre.

En général, il est recommandé de démarrer le moteur après chaque changement de filtre et de faire un contrôle visuel pour s'assurer de l'absence de fuite au niveau du circuit d'alimentation en carburant.
