# VKBA 3937

Bulletin technique - novembre 2011

Chevrolet Epica – Roulement de roue avant – Vérification du modèle d'ABS

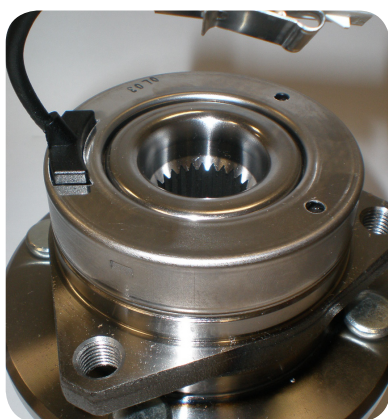
**REMARQUE** : modèle de bague de capteur ABS différent monté à l'arrière du moyeu

Modèle type 1 VKBA  
3937 montage OK

Avant d'entamer le montage d'un nouveau roulement, veuillez vous assurer de ce qui suit. Le modèle de roulement et d'ABS doit être vérifié : comparer avec les anciennes pièces installées sur la voiture pour s'assurer que les modèles correspondent bien. Une simple vérification visuelle de l'arrière de l'unité suffit.

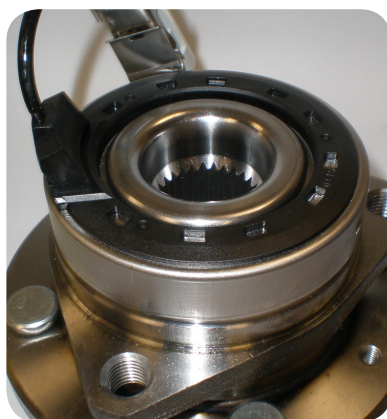
Modèle type 2  
PAS VKBA 3937
