VKBA 7573

Bollettino tecnico - Febbraio 2012

Chevrolet Kalos e Aveo, Kalos e Aveo Variant

Informazioni tecniche: VKBA 7573 (SEMIASSE POSTERIORE)

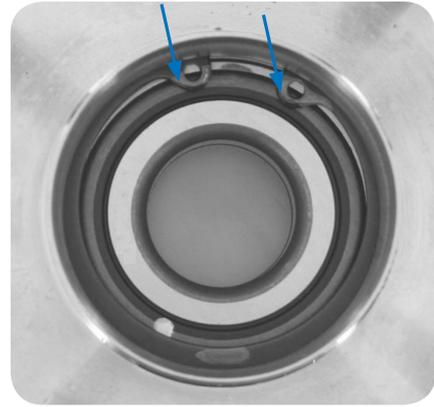
Controllare il mozzo, sia internamente che esternamente. Se il mozzo risulta danneggiato o in condizioni non buone, è necessario ordinare un'unità completa, perché questo kit non è sufficiente.

1. Rimuovere l'anello d'arresto ed estrarre il cuscinetto dal mozzo.

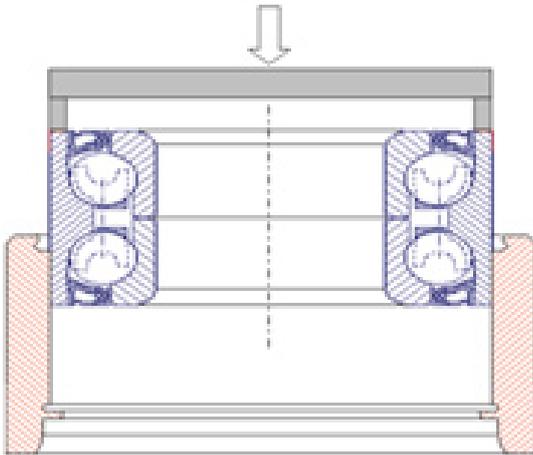
CORRETTO

Questo passaggio deve essere eseguito con cautela, in particolare quando si esercita pressione per inserire il cuscinetto nel mozzo, altrimenti si rischia di danneggiare il cuscinetto.

2. Montare il cuscinetto nuovo sul mozzo seguito dall'anello d'arresto, così come viene normalmente fatto per il gruppo HUB 1, compresa l'applicazione della pasta lubrificante anticorrosione LGAF-3.
