Τεχνική ενημέρωση – Ιούλιος 2016

VKBD 1015 – Οδηγίες τοποθέτησης

RENAULT Clio III/Grandtour, Megane II, Modus/Grand Modus, Twingo II, Wind

Οδηγίες τοποθέτησης: Υποχρεωτική αντικατάσταση του κεντρικού παξιμαδιού!

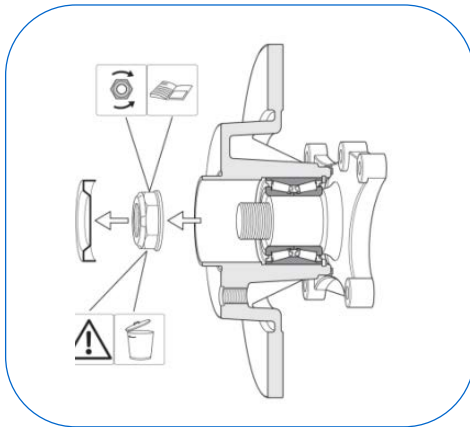
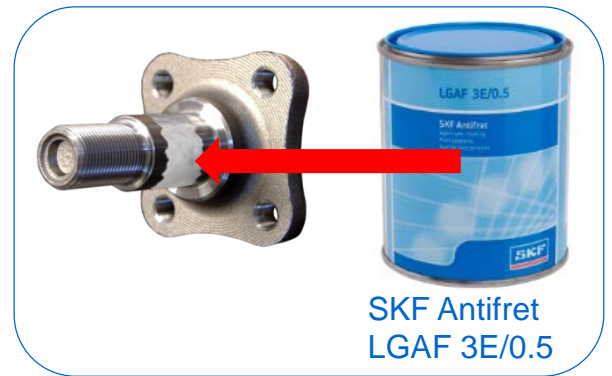
Αφαιρέστε το παλιό καπάκι, το παξιμάδι και τον δίσκο. Να μην επαναχρησιμοποιείτε το παλιό παξιμάδι και καπάκι!

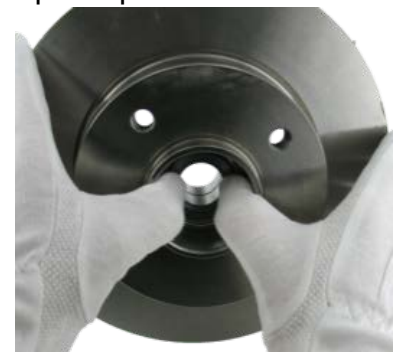
Καθώς τοποθετείτε το ρουλεμάν και τον δίσκο, να ασκείτε δύναμη ΜΟΝΟ στον εσωτερικό δακτύλιο του ρουλεμάν.
