VKM 15216 – VKPC 85624

Boletim Técnico – Março de 2012

CHEVROLET, DAEWOO, OPEL, SAAB, VAUXHALL

Recomendações de montagem

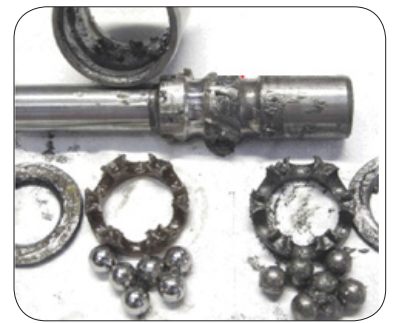
O tensionamento excessivo do sistema de correia resultará em uma falha da bomba de água primeiro, uma vez que esse componente é o mais afetado pela montagem incorreta.

Um sinal de tensionamento excessivo é um ruído audível proveniente da bomba de água, que ocorre frequentemente após apenas alguns quilômetros de operação.

Exemplos de uma bomba de água danificada:

- Falha da polia da bomba de água.

- Tensionamento excessivo do tensor de comando.
- Montagem incorreta do tensor de comando.

O torque de aperto do parafuso tensor (fornecido com o tensor) deve ser seguido estritamente. Se as instruções de montagem não forem seguidas corretamente, a placa traseira do tensor, o parafuso ou a bomba de água podem ser prejudicados ou, em casos graves, até quebrados.
