# VKM 31012 – VKMA 31014

Boletín Técnico – Enero 2012

AUDI, SEAT, SKODA, VW

Recomendaciones de montaje

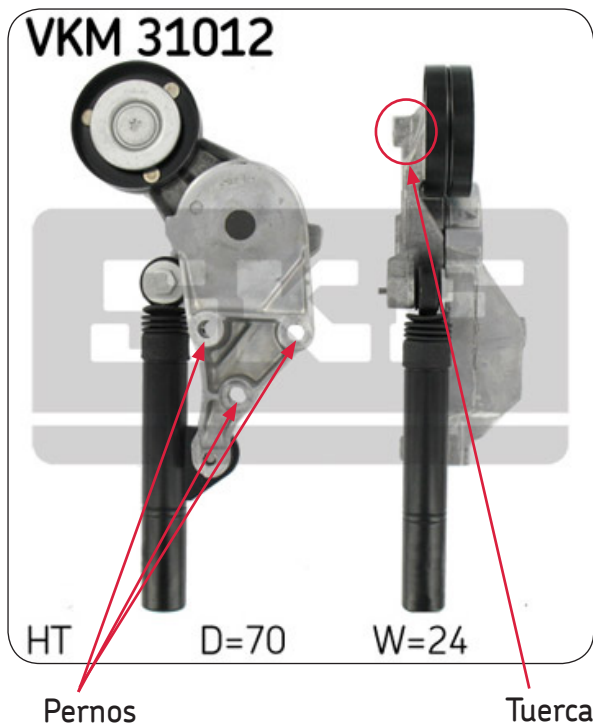
En la lista de aplicaciones anterior, la pieza de fundición del tensor auxiliar VKM 31012 podría romperse en la zona próxima al punto de fijación inferior del pistón hidráulico. Las causas más probables para que suceda esto son:

- Una polea libre del alternador (FAP) desgastada.
- Alternadores de reemplazo de baja calidad equipados con una simple polea maciza.
- Vehículos de la lista anterior de fecha anterior a 07/1998, equipados con una polea del alternador maciza.

En estos tres casos, el tensor trata de compensar la función perdida de la polea libre del alternador (FAP) y está sujeto a una vibración excesiva. El tensor no ha sido diseñado para trabajar en esas condiciones extremas y por ello el soporte del tensor se rompe en la zona próxima al punto de fijación inferior del pistón hidráulico.

SKF recomienda sustituir todos los elementos del sistema auxiliar. Los kits SKF indicados a continuación, incluyen la correa auxiliar, el tensor y la polea libre del alternador (FAP).

- VKMAF 31014-1: VKMA 31014 + FAP VKM 03101
- VKMAF 31014-2: VKMA 31014 + FAP VKM 03100
