VKM 31012 – VKMA 31014

Τεχνικό Φυλλάδιο - Ιανουάριος 2012

AUDI, SEAT, SKODA, VW

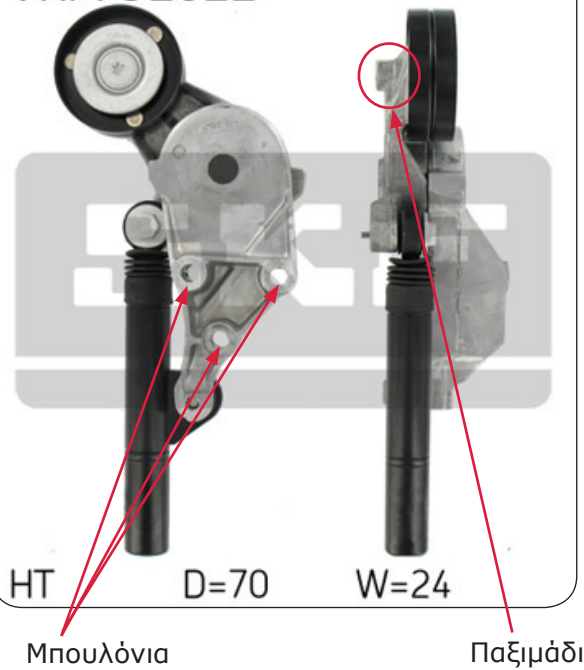
Στις παραπάνω εφαρμογές, ο τεντωτήρας VKM 31012 μπορεί να σπάσει κοντά στο χαμηλότερο σημείο στερέωσης του υδραυλικού εμβόλου. Οι πιθανότερες αιτίες για αυτό μπορεί να είναι:

- Μια φθαρμένη τροχαλία-καστάνια (FAP).
- Χαμηλού κόστους εναλλάκτες με μια απλή σταθερή τροχαλία.
- Εφαρμογές οχημάτων πριν από 07/1998, με σταθερή τροχαλία εναλλάκτη.

Στις παραπάνω 3 περιπτώσεις, ο τεντωτήρας προσπαθεί να αντισταθμίσει τη χαμένη λειτουργία του FAP και υπόκειται σε υπερβολικούς κραδασμούς. Ο τεντωτήρας δεν έχει σχεδιαστεί να λειτουργεί σε τόσο ακραίες συνθήκες και για αυτό η βάση του τεντωτήρα σπάει κοντά στο χαμηλότερο σημείο στερέωσης του υδραυλικού εμβόλου.

Η SKF συνιστά την αντικατάσταση ολόκληρου του συστήματος παρελκομένων – τα σετ της SKF που καταγράφονται παρακάτω περιλαμβάνουν τον ιμάντα δυναμό, τον τεντωτήρα και την τροχαλία-καστάνια:

- VKMAF 31014-1: VKMA 31014 + FAP VKM 03101
- VKMAF 31014-2: VKMA 31014 + FAP VKM 03100
