VKM 31012 – VKMA 31014

Boletim Técnico – Janeiro de 2012

AUDI, SEAT, SKODA, VW

Recomendações de montagem

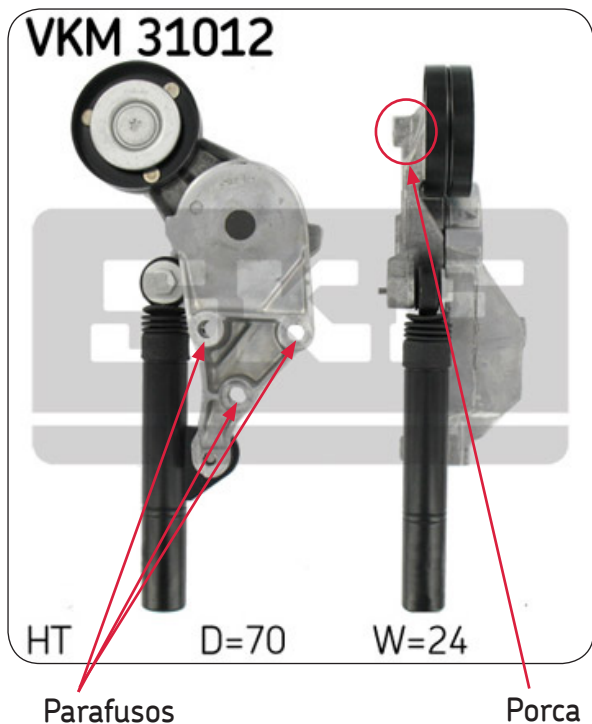
Nos modelos indicados acima, a peça moldada do tensor auxiliar do kit VKM 31012 pode partir perto do ponto de fixação inferior do pistão hidráulico. As causas mais prováveis disto podem ser:

- Polia livre do alternador (FAP) gasta.
- Alternadores baratos de substituição equipados com uma polia sólida simples.
- Modelos de veículo indicados acima e anteriores a 07/1998, que estejam equipados com uma polia de alternador sólida.

Nos 3 casos indicados acima, o tensor tenta compensar a ausência da função da FAP e fica sujeito a vibração excessiva. O tensor não foi concebido para funcionar em condições tão extremas e, por conseguinte, o suporte do tensor quebra perto do ponto de montagem inferior do pistão hidráulico.

A SKF recomenda vivamente a substituição de todo o sistema de acessórios – os kits da SKF indicados em baixo incluem a correia auxiliar, o tensor e a FAP (polia livre do alternador):

- VKMAF 31014-1: VKMA 31014 + FAP VKM 03101
- VKMAF 31014-2: VKMA 31014 + FAP VKM 03100
