VKMA/C 01258-01270

Bulletin Technique – Fevrier 2013

Différence de kits

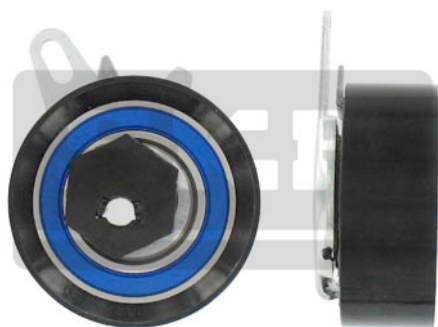
Le VKM 11072 inclus dans le VKMA 01270 et les kits VKMC correspondants contiennent le tarage de ressort le plus élevé. Le galet tendeur VKM 11257 est inclus dans le VKMA 01258, et les kits VKMC correspondants. VKM 11072 inclus dans le VKMA 01270 et les kits VKMC correspondants contiennent le tarage de ressort le plus élevé.

Inclus dans les VKMA 01258 / VKMC
01258-1 / VKMC 01258-2

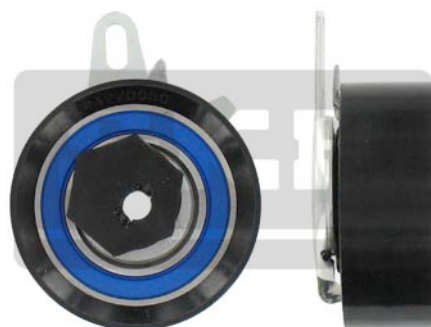
VKM 11072

Inclus dans les VKMA 01270
et VKMC 01270
